**ISTEN SZEME TÓ
MEGÚJÍTÁSÁT ELŐKÉSZÍTŐ DOKUMENTÁCIÓ**

Budapest Főváros XII. kerület Hegyvidék Önkormányzat

Aqua montis Vízügyi és Vízgazdálkodási Kft.

Budapest, 2023.01.31.

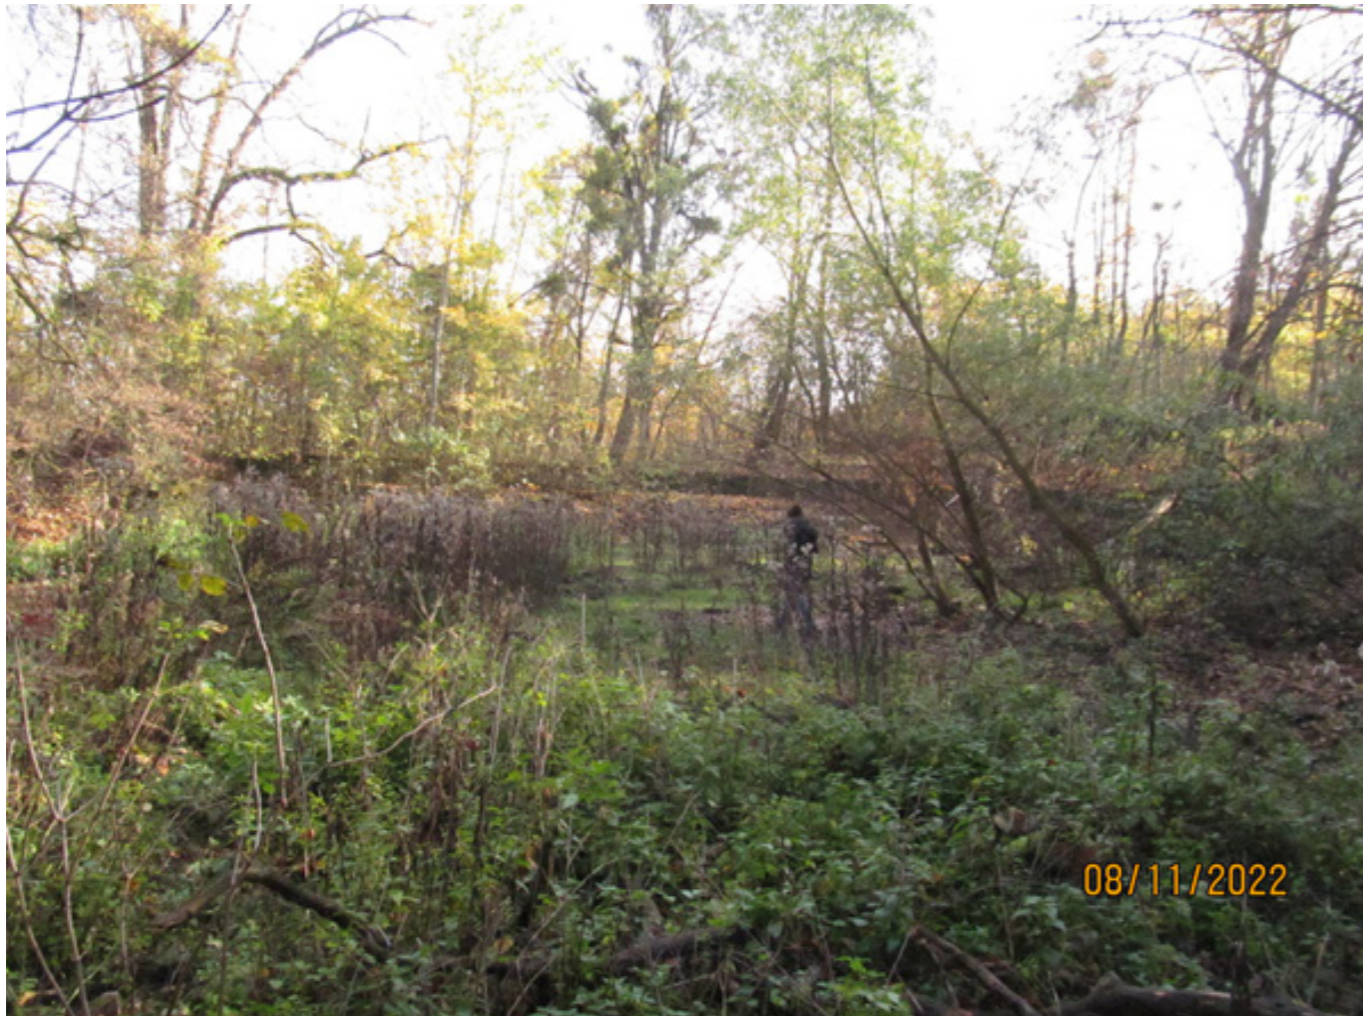
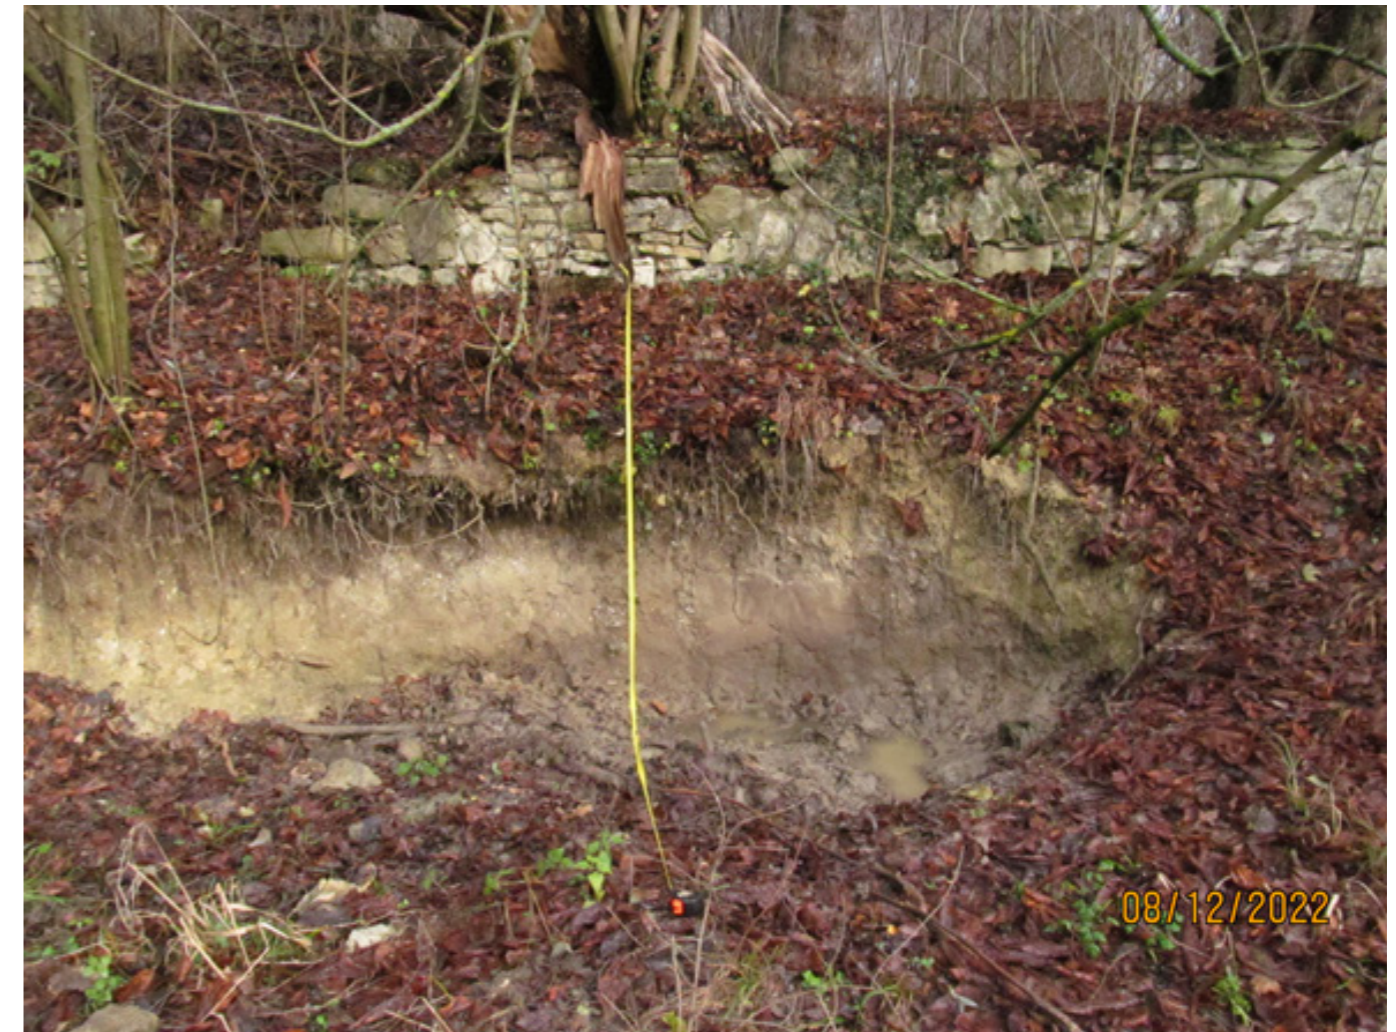
AZ ISTENSZEME TÓ ÁLLAPOTA 2022-BEN

Az Istenszeme tó egy része hordalékkal töltődött fel, látható a vaddisznó dagonyában a tó medrében fakadó egyik Istenszeme forrás vize az jobb oldali képen.

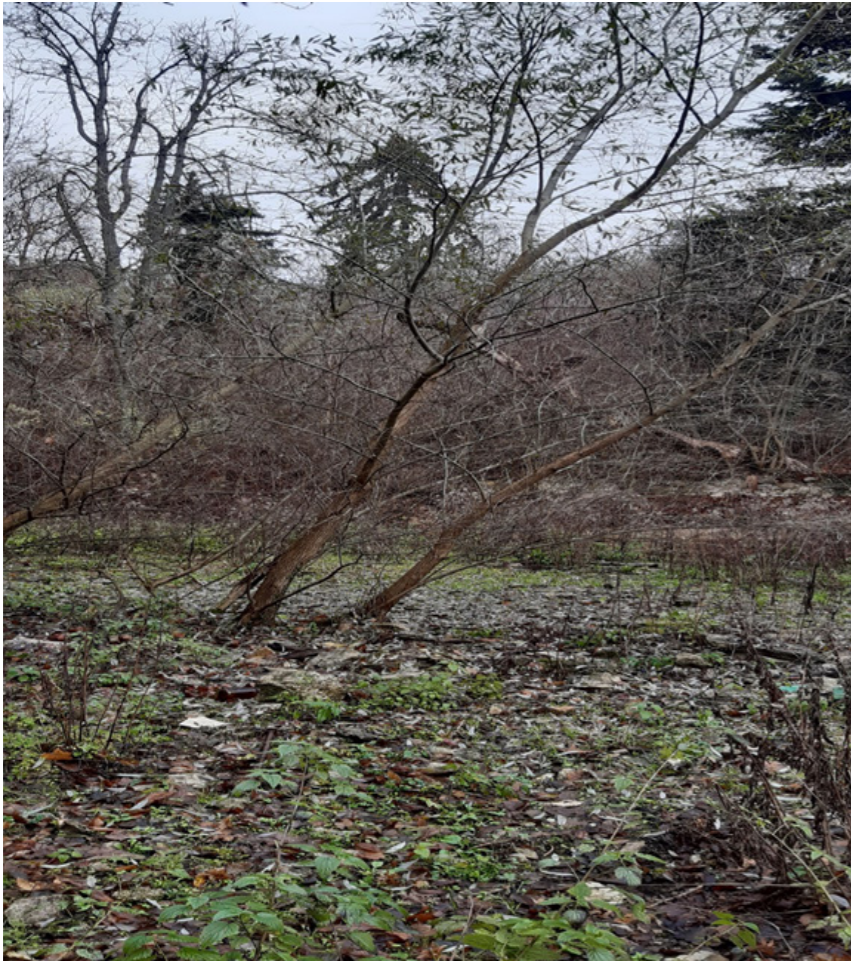
AZ ISTENSZEME TÓ JELENLEGI ÁLLAPOTA 2022-BEN

Szintén a tó medrében fakadó forrásvíz jelenlétére utal a tó medrében tanyát vert, és a bal oldali képen látható fűzfa.

Köztudomású, hogy 365 mBf magasságban a János-hegy oldalában nem jellemző, hogy kifejezetten vízpartokon honos fűzfa kinőjön magától a tó medrében.

A víz jelenlétének hiányában a 2022 nyarán bekövetkezett aszályt nem élte volna túl a képen látható fűzfa.

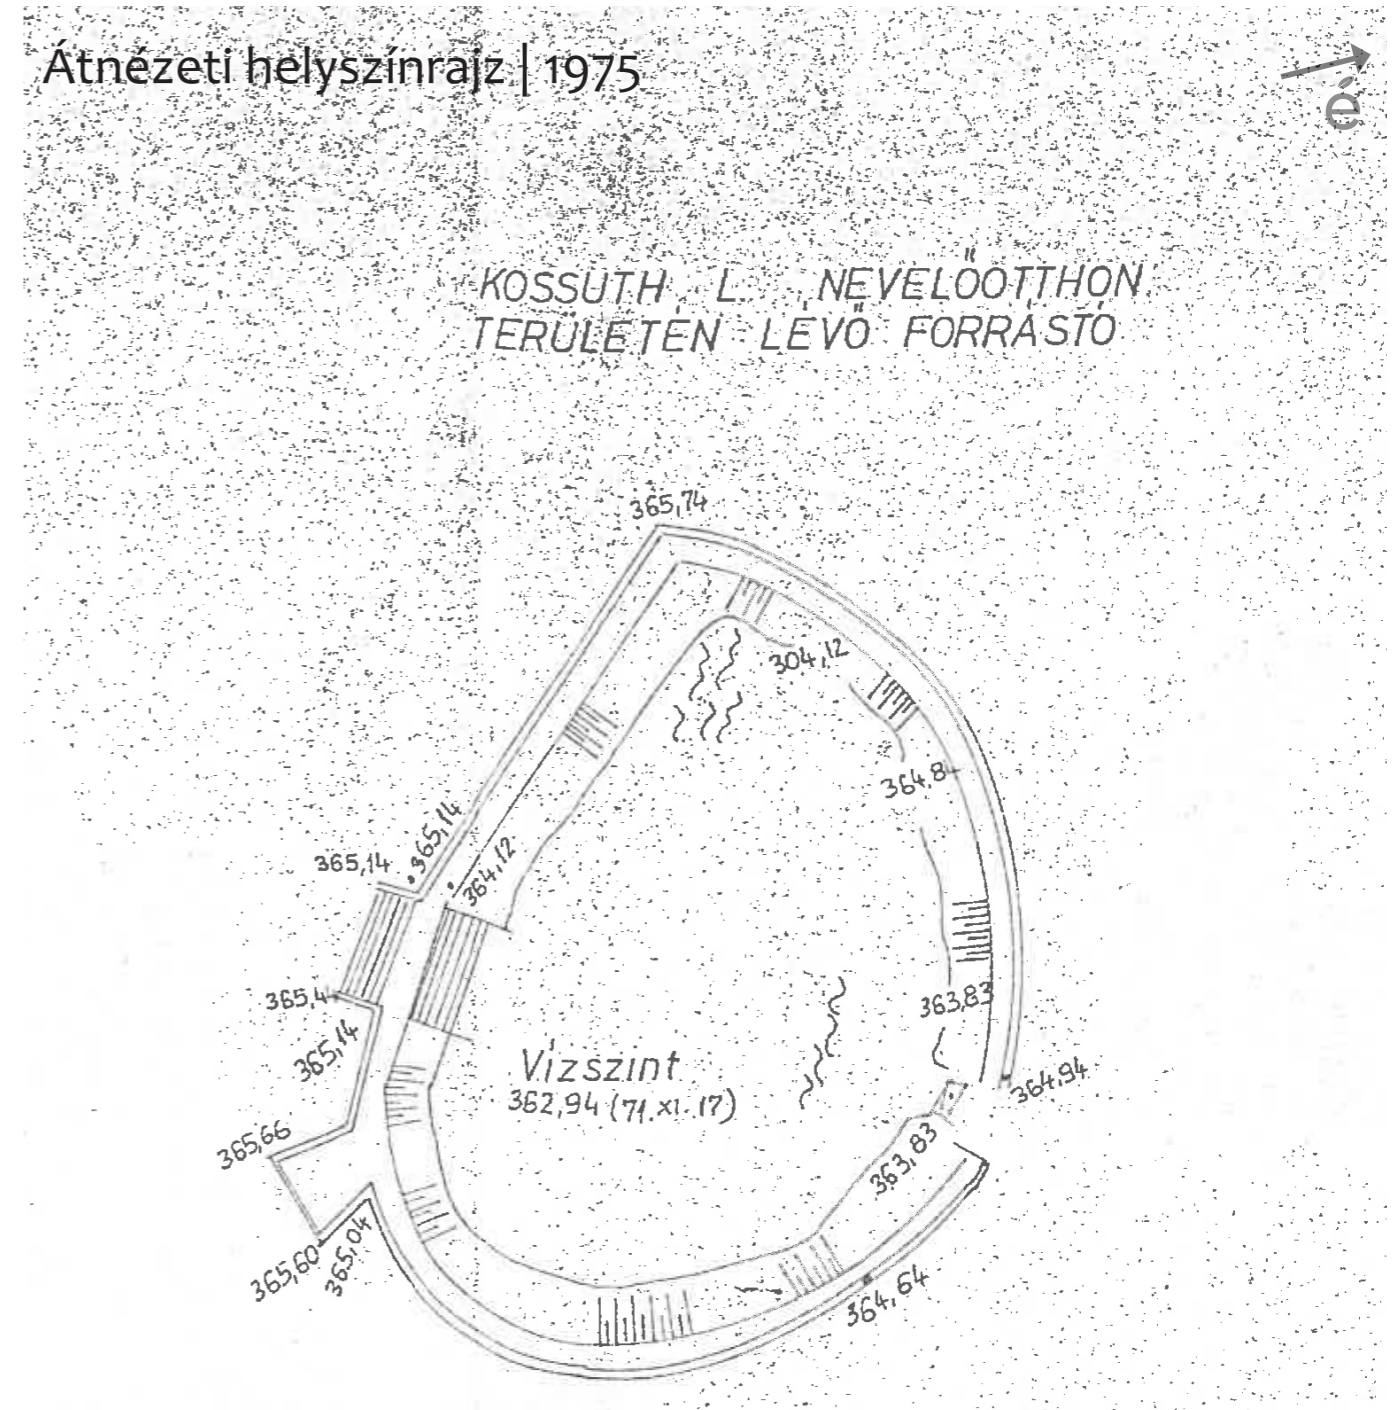
A képen látható, hogy a kb. 280 cm mély tómederben, 1971. november 17-én a kifolyónál 82,94 cm mély víz lehetett, míg a hegynek 2%-os lejtésű mederből adódóan, a tóba vezető lépcsőnél a víz mélység megközelítőleg 60-120 cm lehetett.

Ekkor már a tó vízellátása hálózati vezetékes vízről történt, tóban már nem áramlott a víz, nem volt folyamatos a tó vizének megújulása, ez vezetett a tó algásodásához, vizének elposvadásához, pusztulásához. Feltehetően költséges és munkaerő igényes volt a tó ivóvízzel való feltöltése is, ami még inkább elősegítette a tó pusztulását.

- Tó medrét kibetonozták, illetőleg beton lapokkal zárták el a tavat azt eredetileg tápláló Isten szeme meder-forrásaitól, ezzel a tó medréből származó források nem tudták tovább táplálni már a tavat.
- A tó vízellátását leválasztották a Disznófő forrás vízvezetékéről, illetőleg az Istenszeme nyaraló feletti Isten szeme nyaraló forrásról.

Az oldalsó tervrajzon az is látható, hogy a tó hegynek lejt, mert a tóba vezető lépcső magassága 365,14 m, a tó eredeti kifolyója pedig 364,94 m-el.

Az is látható, hogy a tó eredeti forrásvíz befolyója **365,66 m** és az eredeti forrásvíz lefolyó **363,83 m** szinten van, a kettő közti szintkülönbség **1,83 cm**, amely szintkülönbségnek köszönhetően a tóban – a Disznófő forrásból érkező forrásvíz folyamatosan áramolhatott, felfrissülhetett, folyamatosan élhetett az Isten szeme tóban. Ez biztosította a tó és környezetének mesés élővilágát, miliójét.

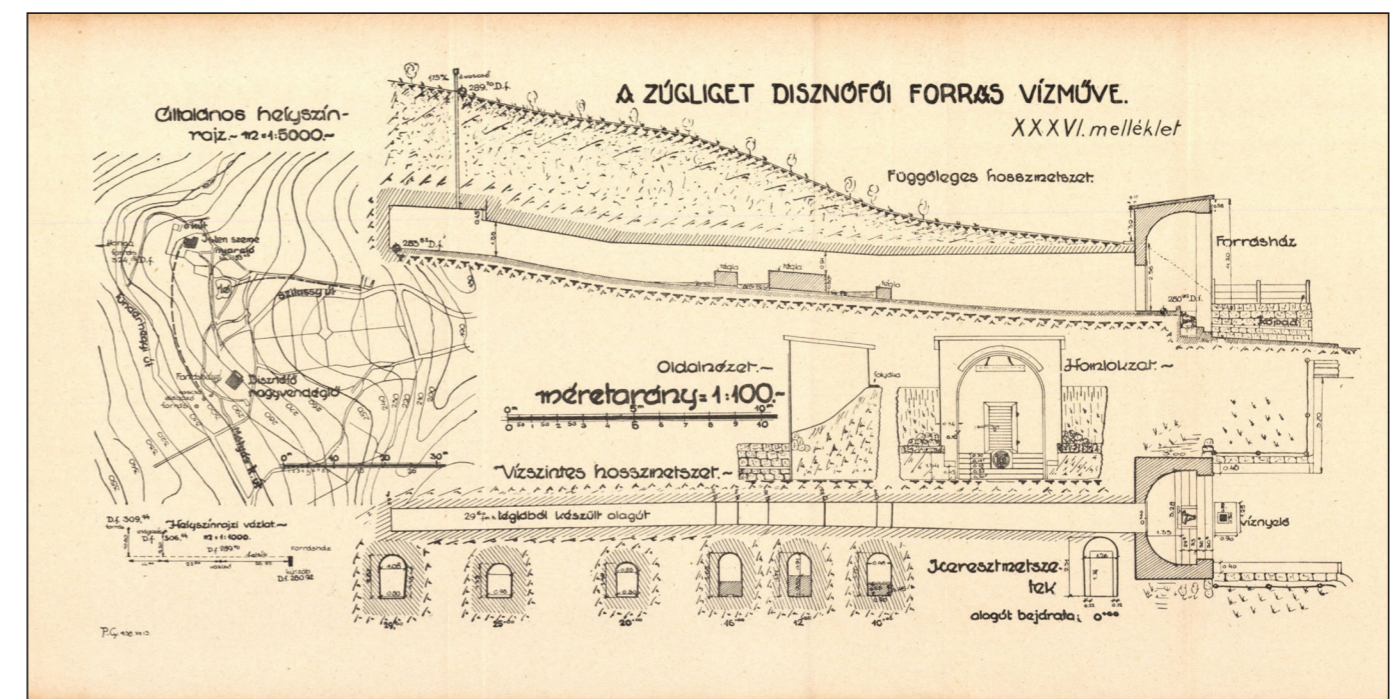
A kamerás vizsgálat azonban a forrásfoglalás alagútjában már nem látott 3 db feltehetően hordalékfogó téglá építményeket, a forrás téglá alagútját beépítették, kibetonozták és a forrásfoglalásba csövet helyeztek, a forrás végén lévő forrásvízgyűjtő galériáig.

A kamera felvétel alapján a forrásfoglalás alagút hossza jelenleg 20 méter körüli és már nem 29,6 m, ami jelentős eltérés a megfelelő vízhozam elérése céljából.

A forrásfoglalás vízgyűjtő alagútja eredetileg, - az 1800-as évek elején - 29,60 m volt jelenleg pedig 20 m. **A forrásfoglalás utolsó 10 métere beomlott** az idők során a forrás gondozatlansága miatt, ez okozta a jelentős vízhozam csökkenést.

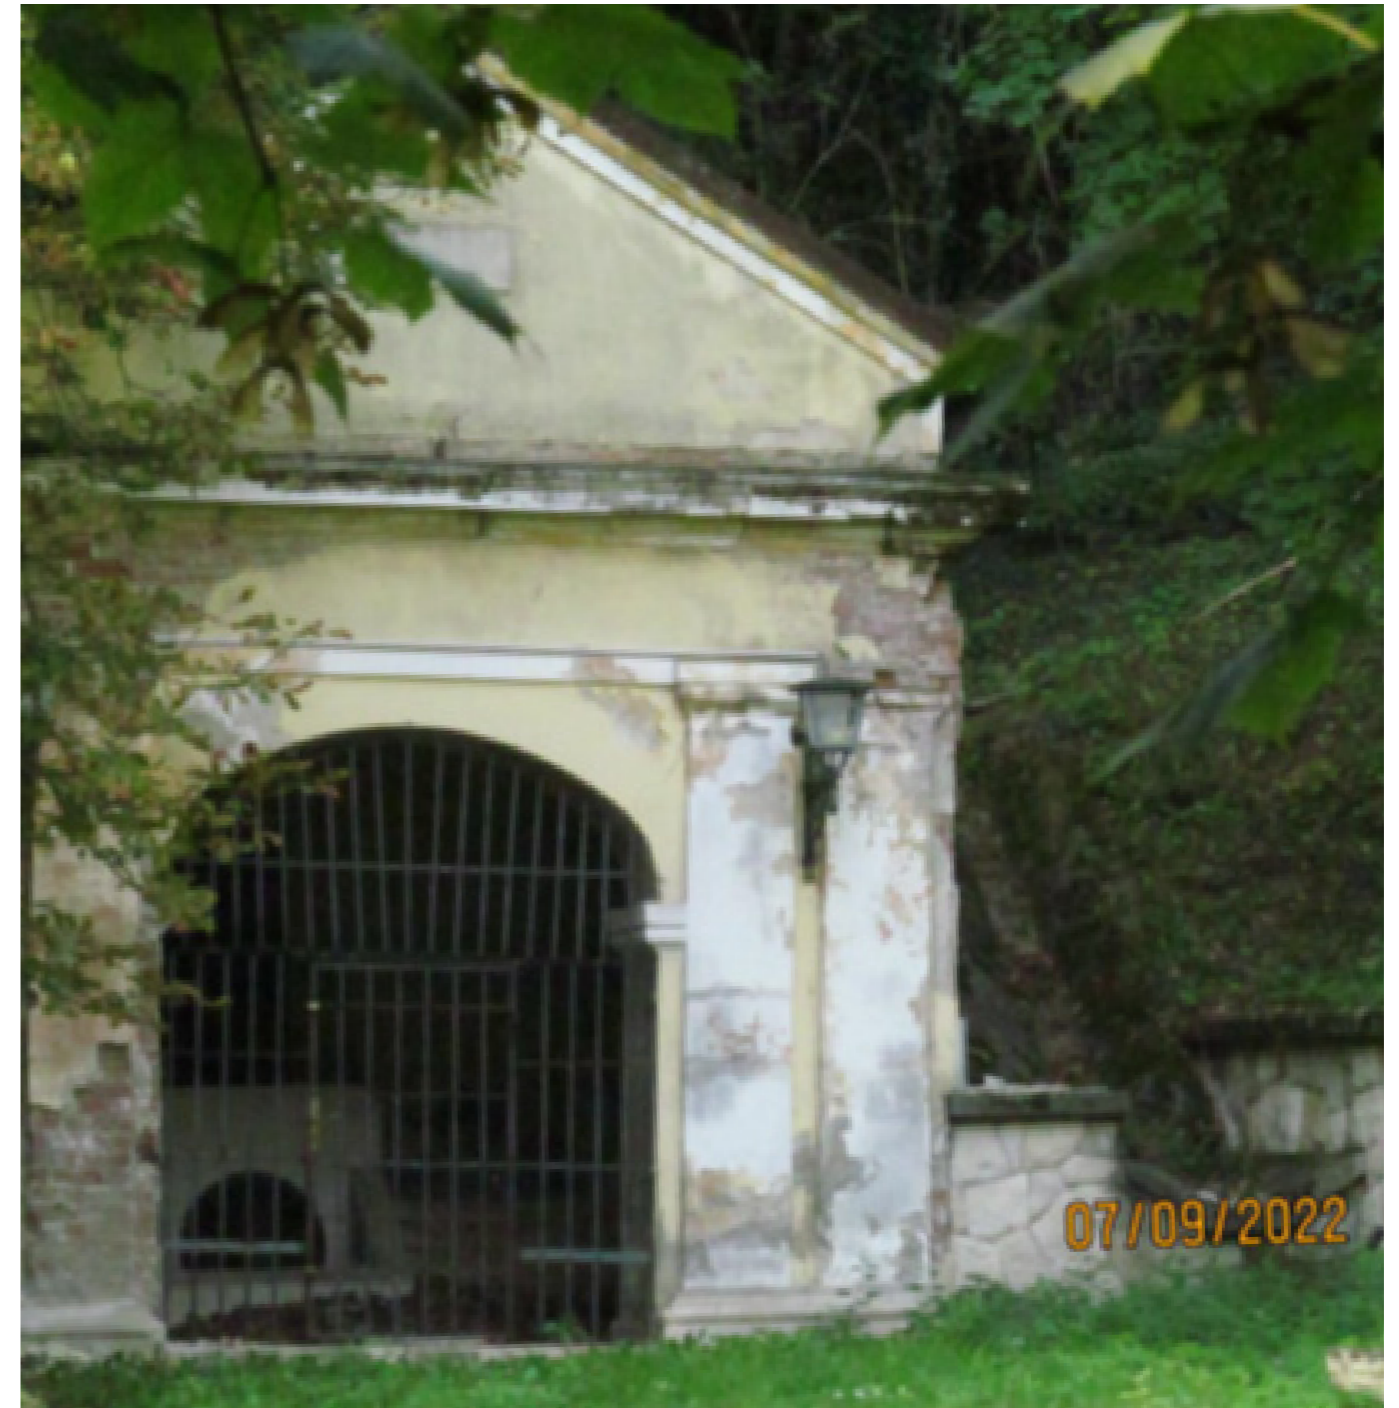
A Disznófő forrás jelenlegi állapotát az alábbi fényképek mutatják be. A forrásban a közeli disznófő fej fényképen látható módon **még volt víz 2017.06.28-án**, napjainkra már 2022.11.08-ra a forrásban nem mutatkozott víz jelenlét.

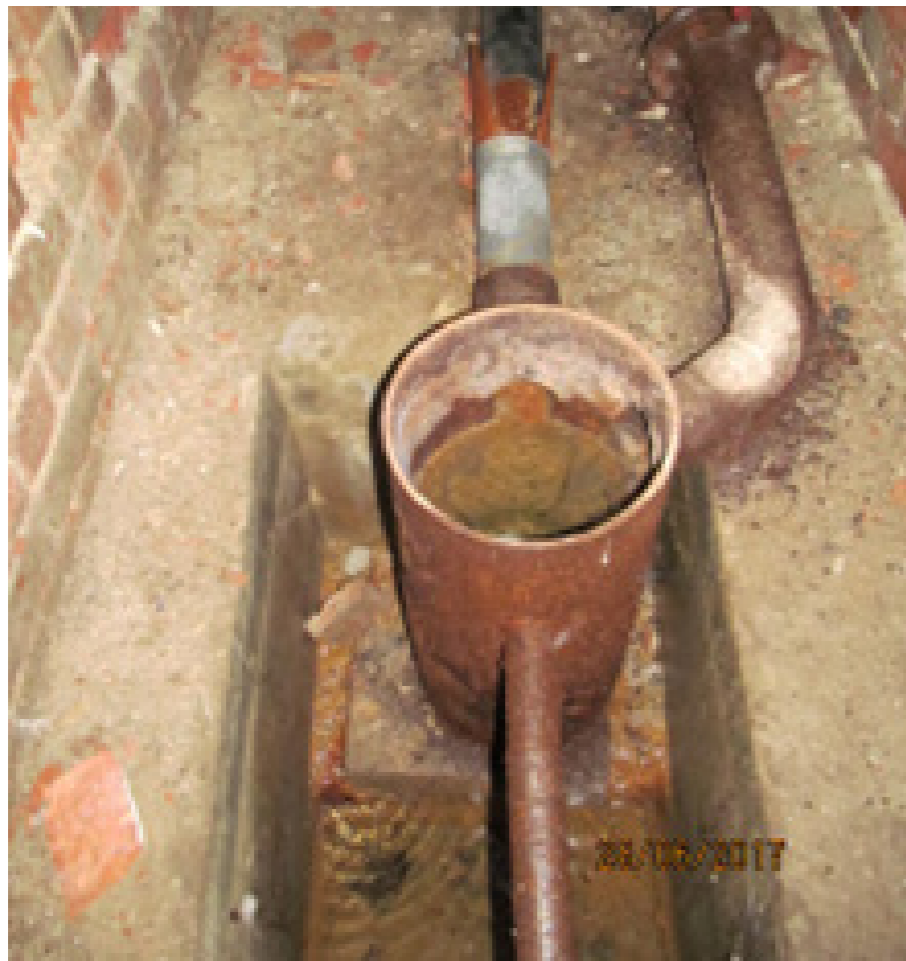
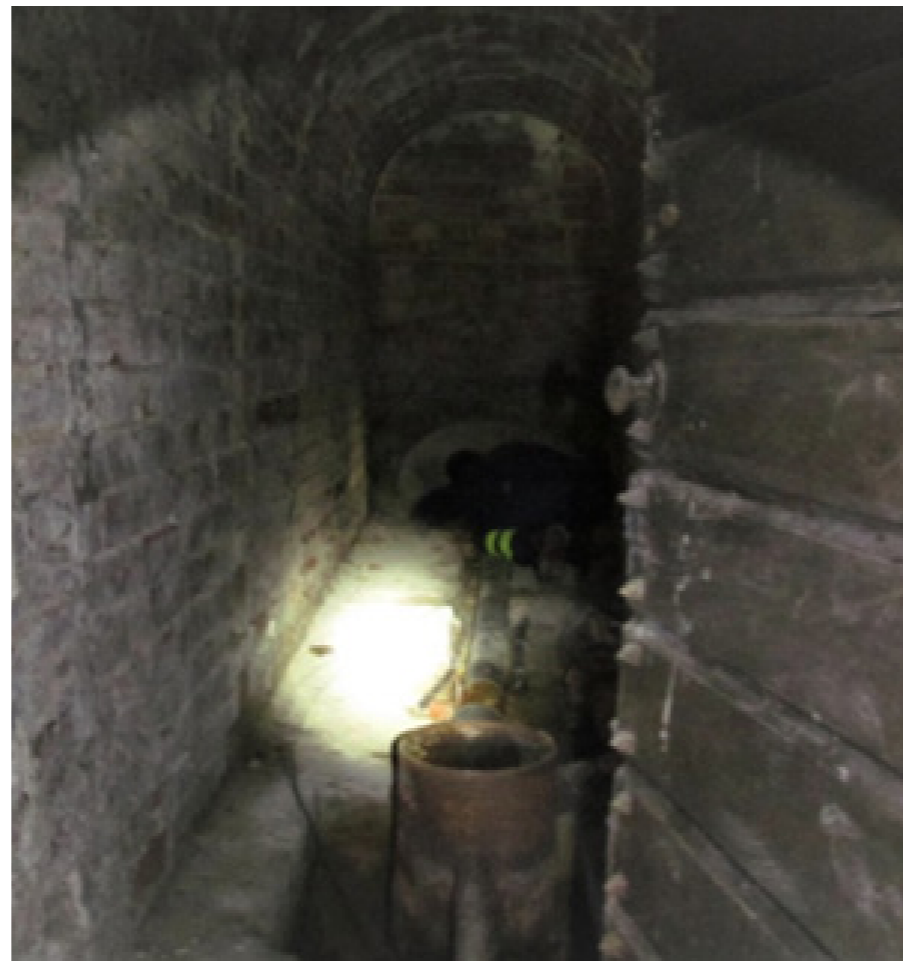
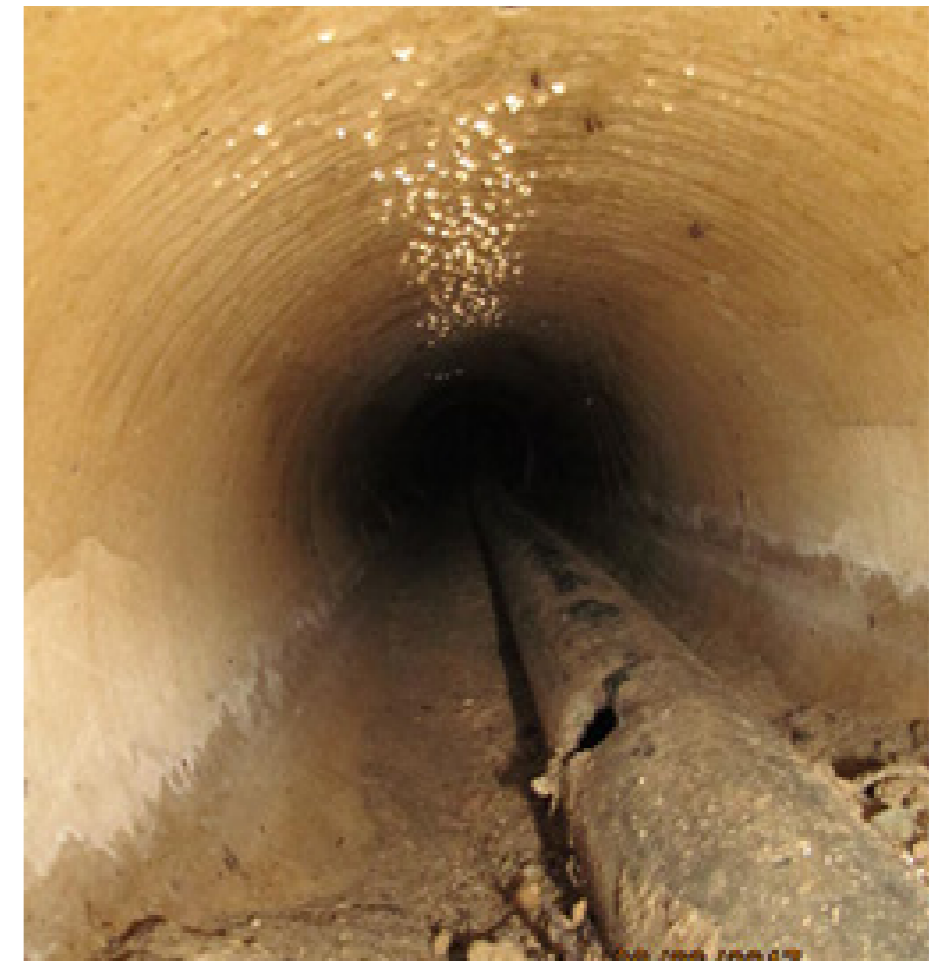
Itt, alább láthatóak a forrásfoglalásba helyezett beton és PVC csővezetékek, amelyek ellehetetlenítik, megakadályozzák a forrás működését, forrásvíz megjelenését a kifolyónál, Disznófőnél.

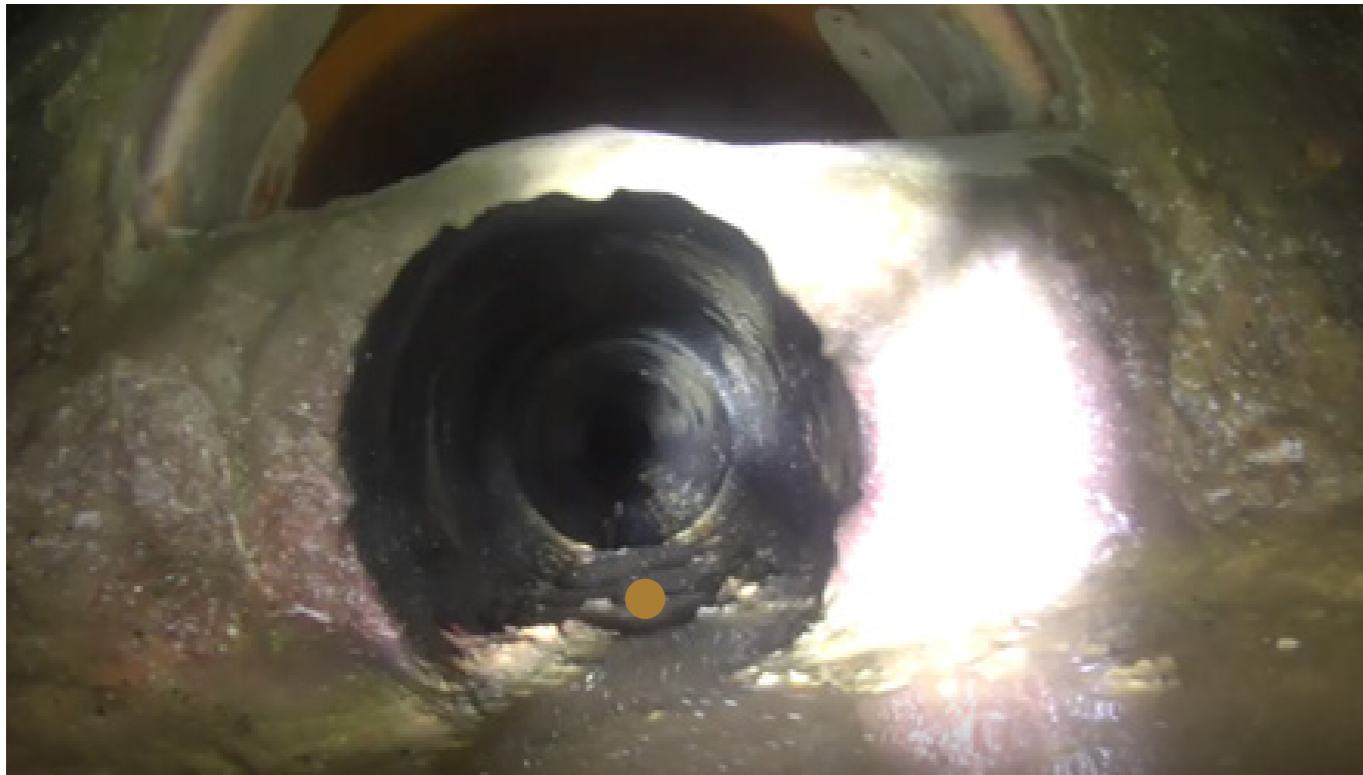
Látható a disznófejbe vezető- PVC, és azbezt cement cső a hegyre merőleges galériában.

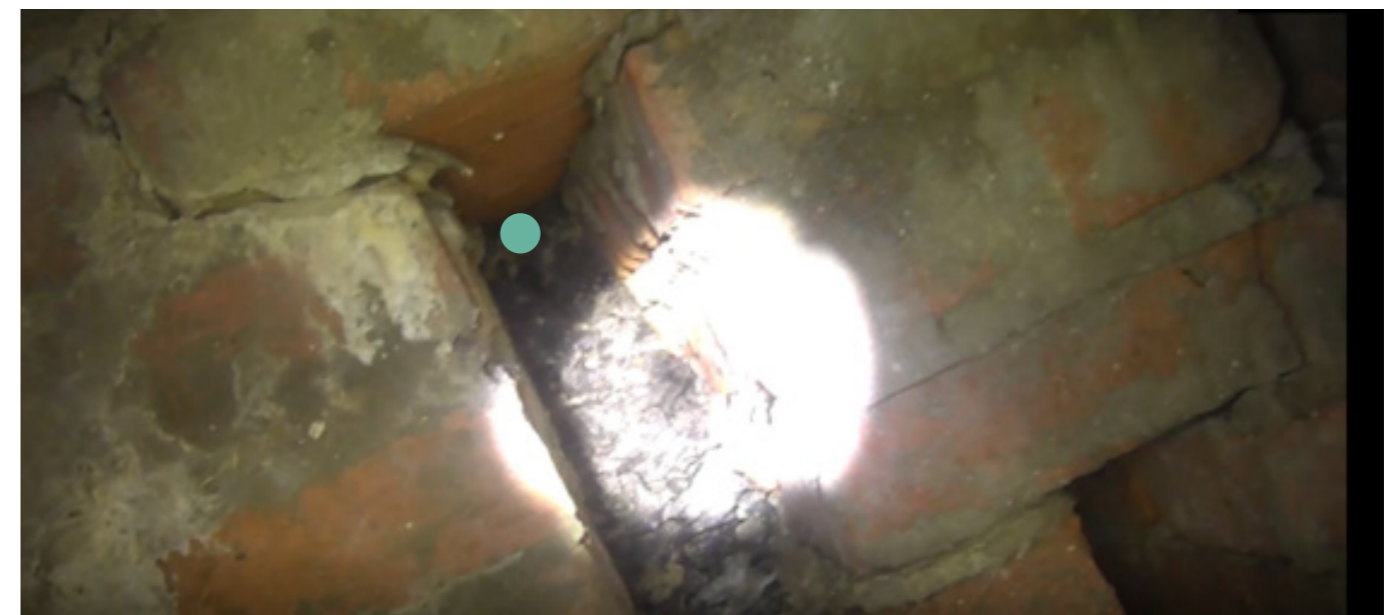
Hozzávetőlegesen 2 m széles szakaszon, a galéria aljától 30-160 cm sávban található ezek a nem működő vízgyűjtő kapillárisok.

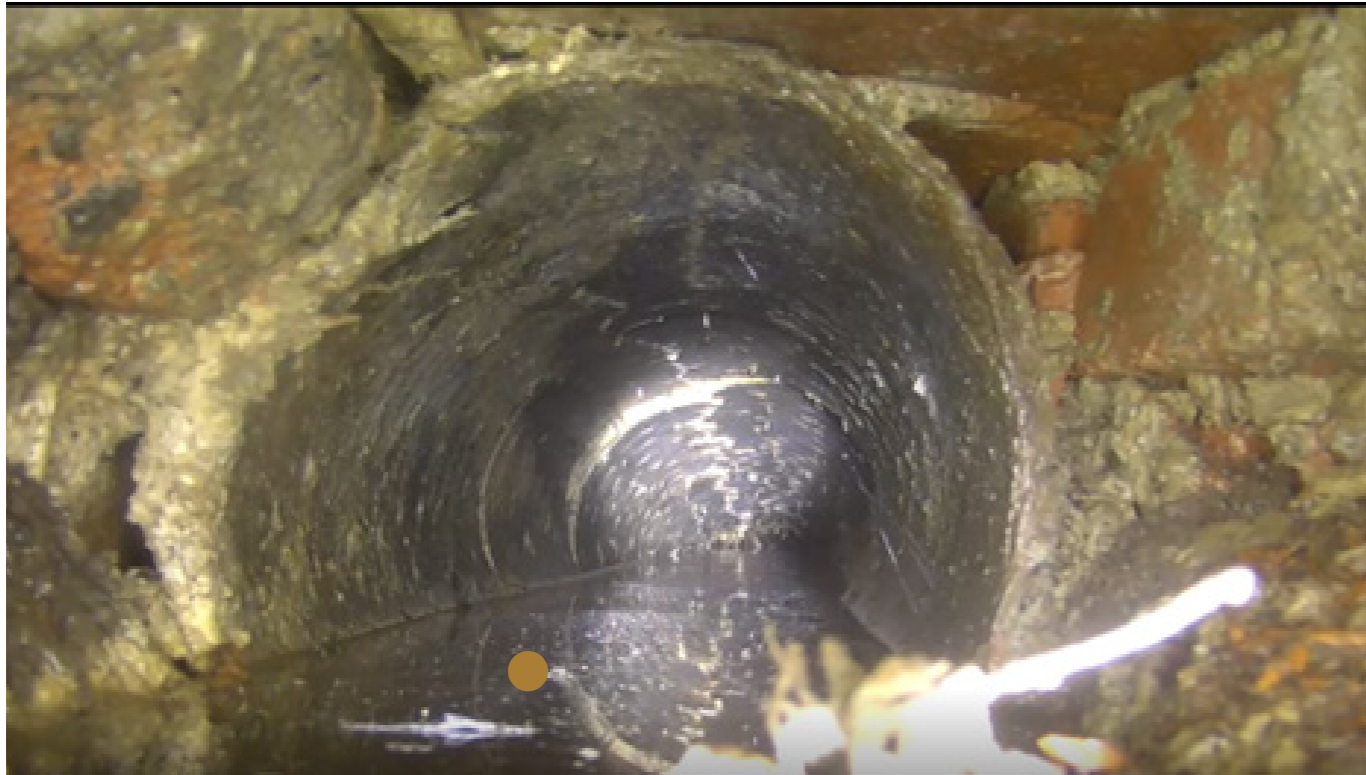
Vízgyűjtő kapillárisok belsejében szén található a fenti kép szerint:

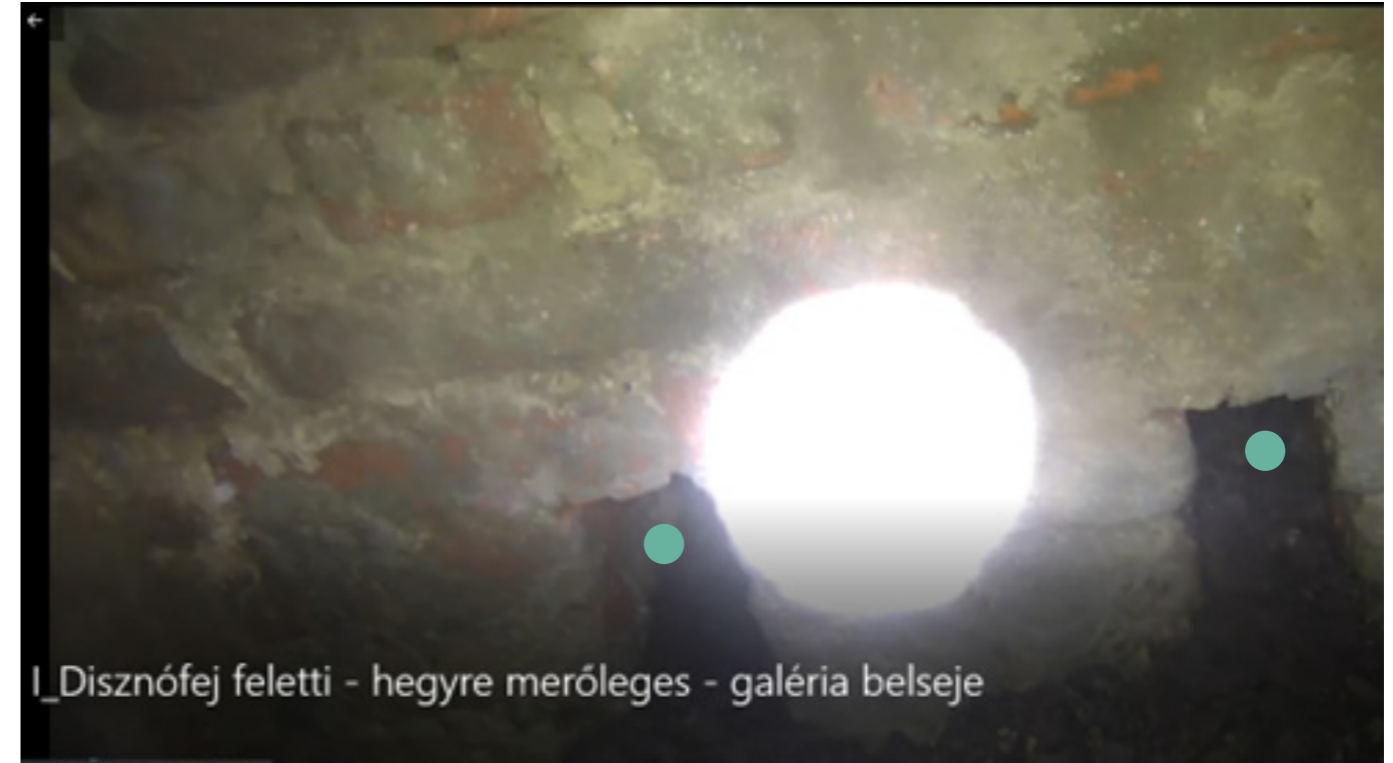
Hegy felé fordítva az alaprajzot galéria jobb oldala, az ábrát nézve (másolat FÖMTERV 1975. évi terveiből című) 20 perf. a.c. cső kavicsban jelölés.
