Források, forrásvizek jelenlegi helyzete – felhasználási lehetőségei

Pilisi Parkerdő városierdő-fejlesztési workshop

Budapest, 2023.02.02.

Vizsgált források és jelenlegi állapotuk

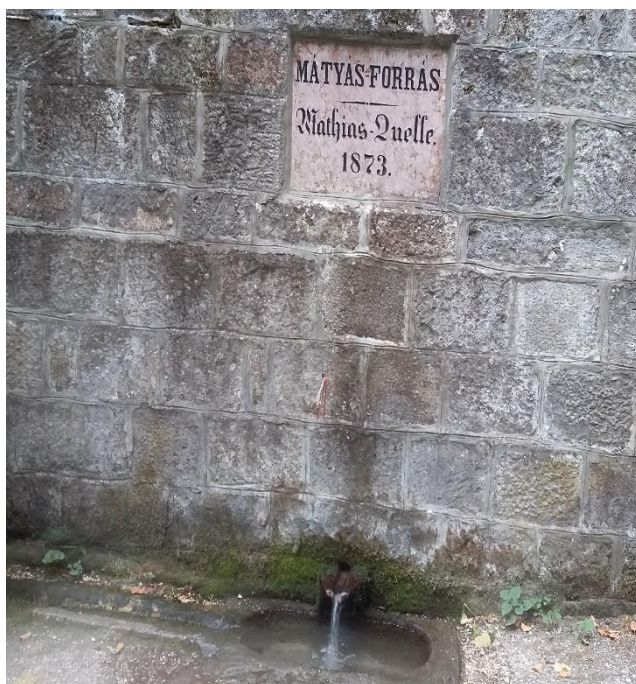
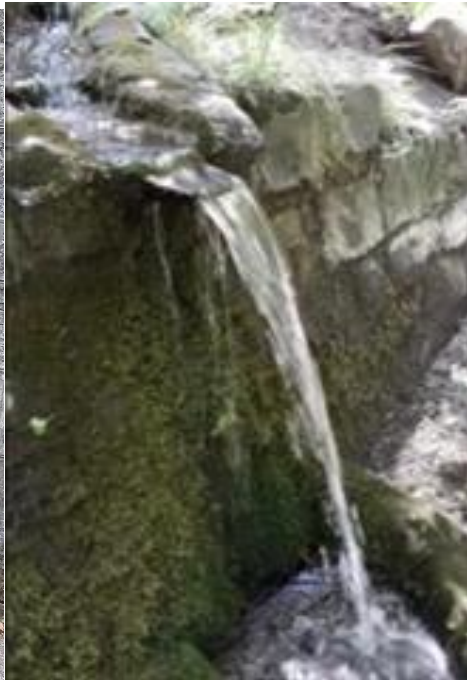
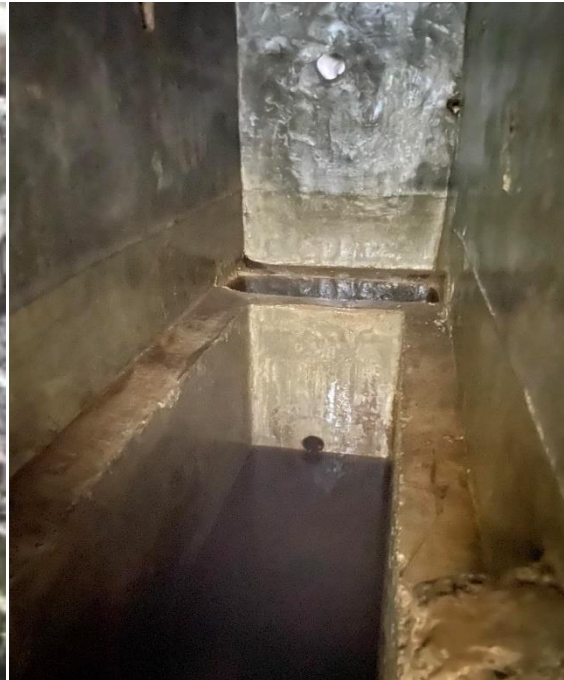
- Mátyás forrás – Visegrád
- 30-39 liter /perc vízhozam – 10 m³ tározó található itt – értékes, hideg ivóvíz. Árokba folyik el felhasználás nélkül napi 43.200 m³

A Mátyás forrás vizének felhasználási lehetősége Visegrádon vízvezeték segítségével – városieredők-programban.

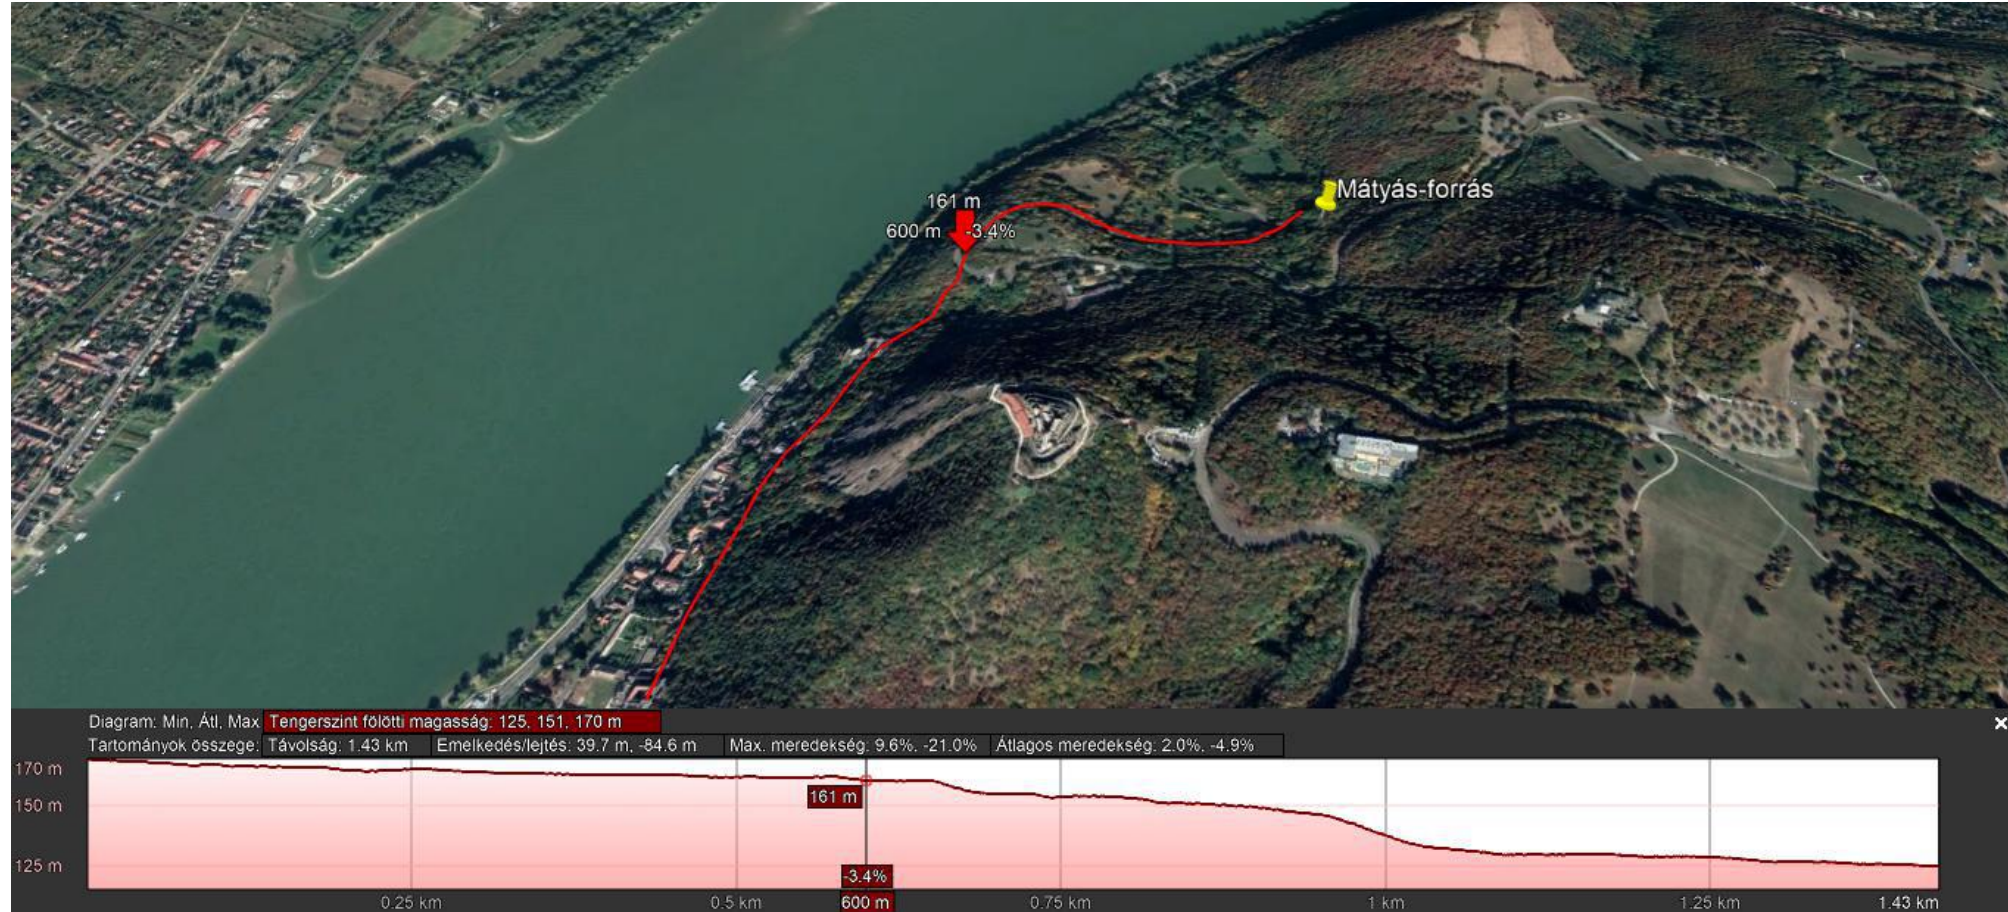
A Mátyás forrás vízgyűjtő területén több rét is található, ez az alábbi képen látható, ez segíti a forrás vízutánpótlását

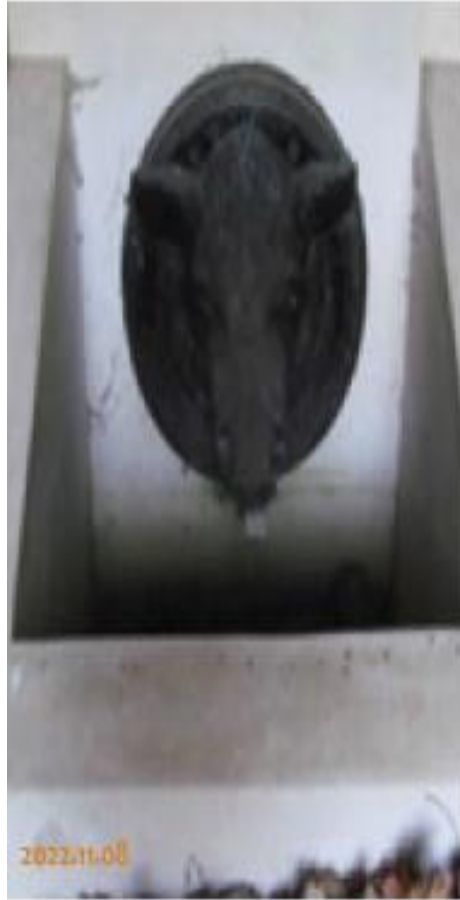
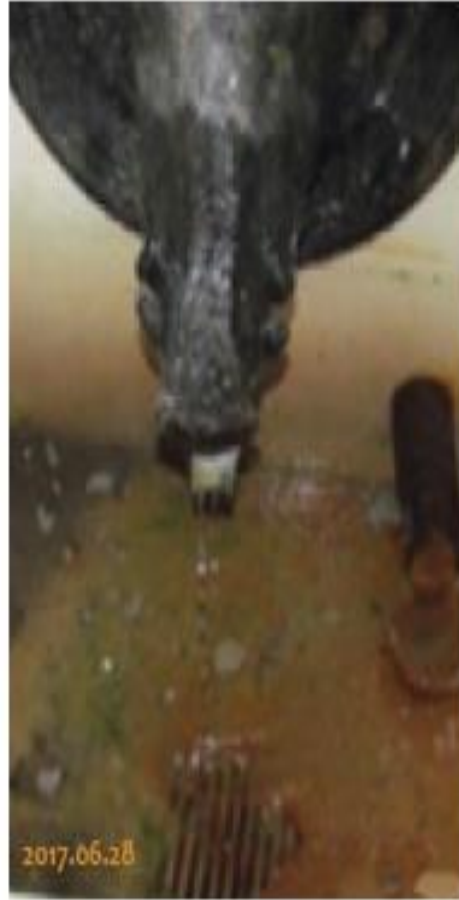
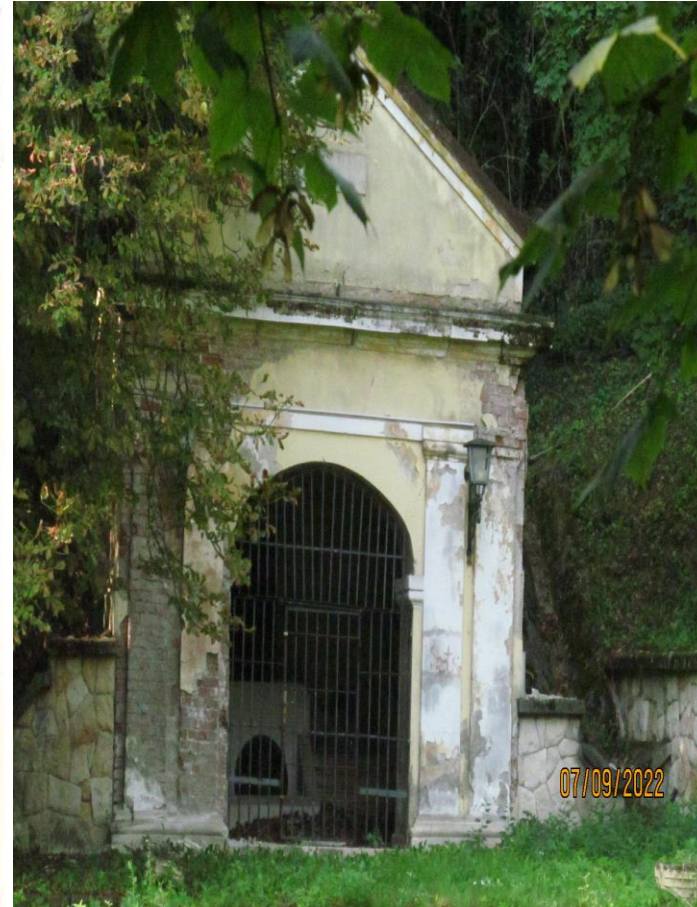
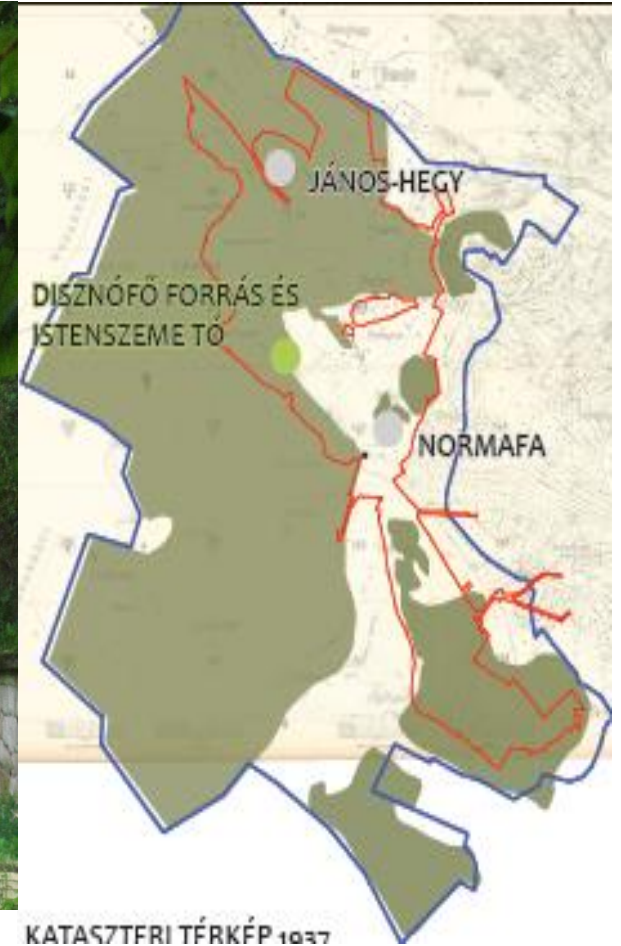
Disznófő forrás – Zugliget

A Disznófő forrás forrásfoglalásának jelenlegi állapota

A forrásfoglalásban a cső törött, a forrásvíz elszivárog a föld alatt, felszínen megjeleni nem tud
Sok, nagyon jó minőségű és hideg forrásvízről van szó

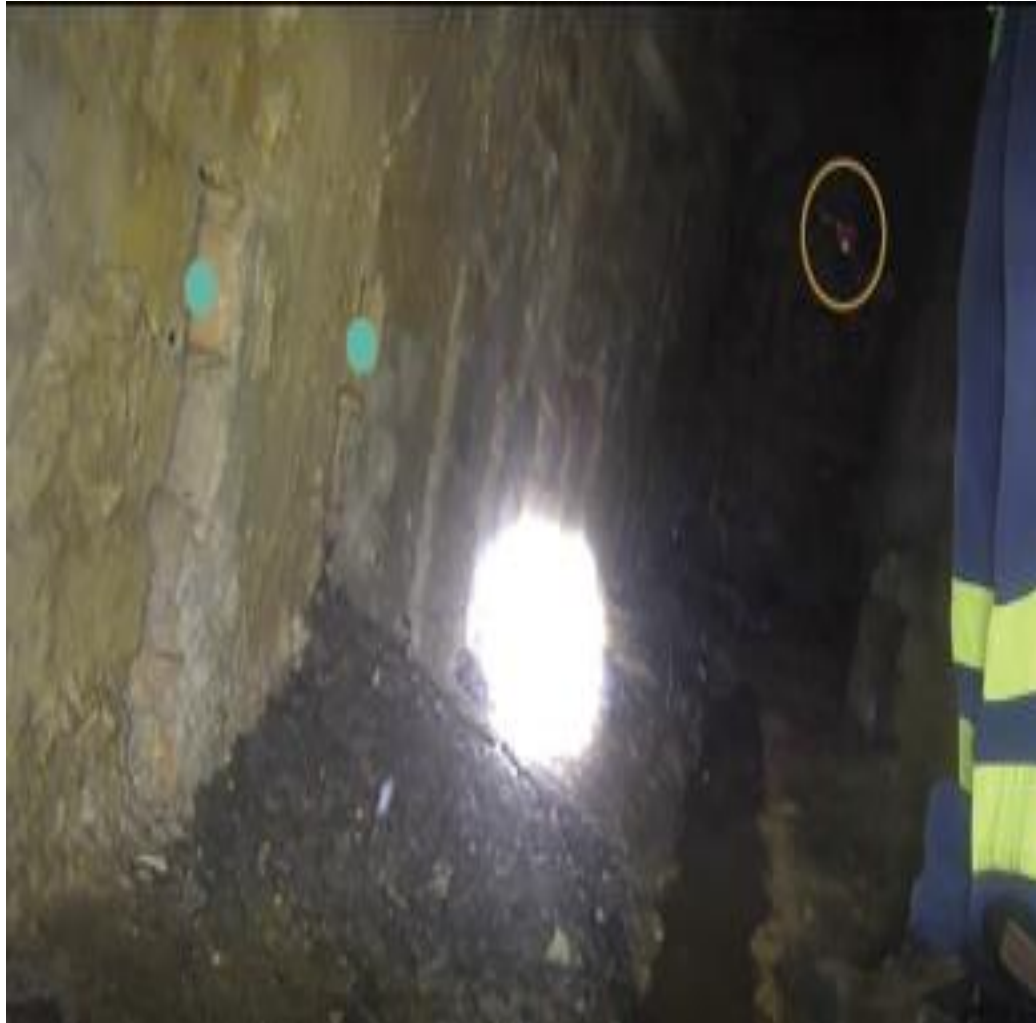
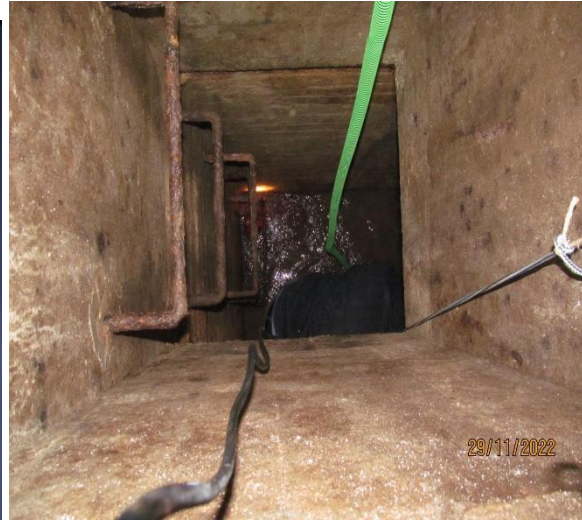
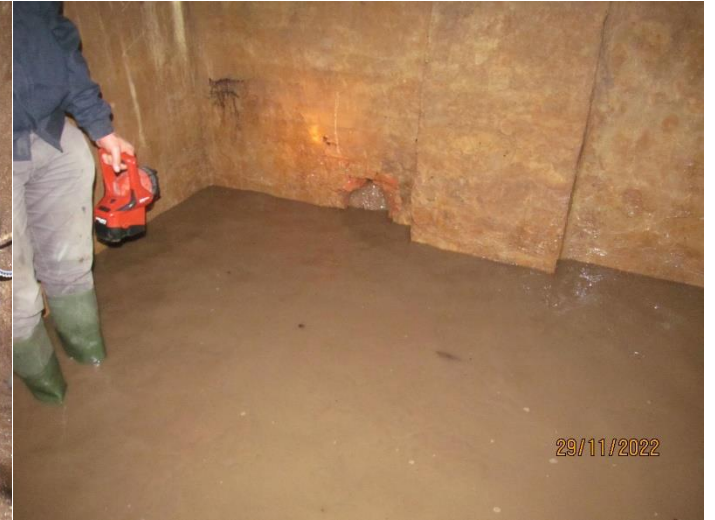
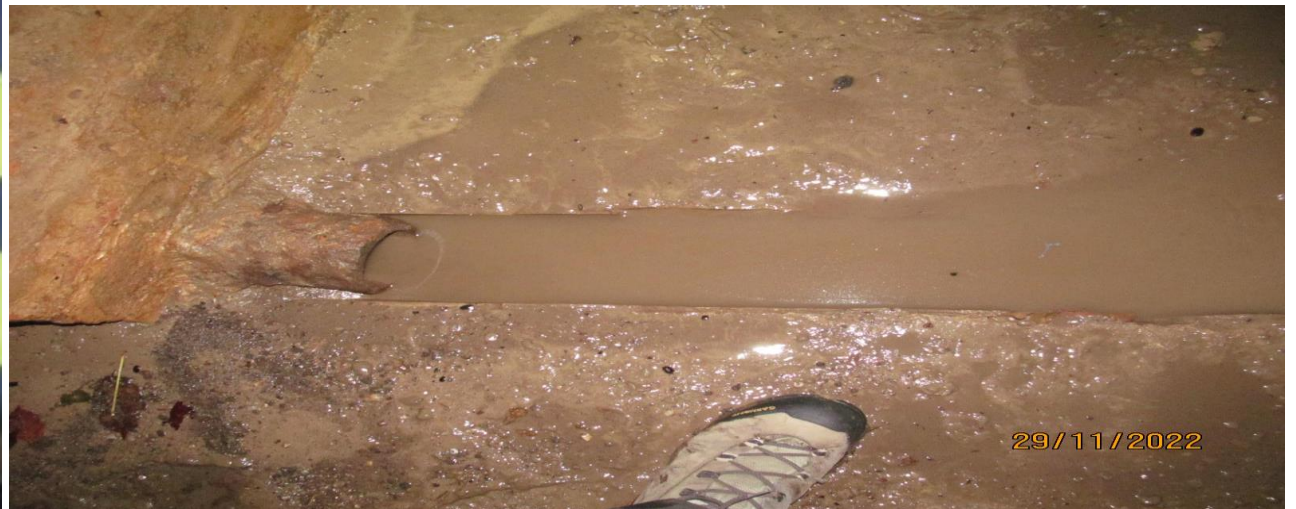
A Disznófő forrás vízgyűjtő rendszere – két forrásfoglalásának jelenlegi állapota

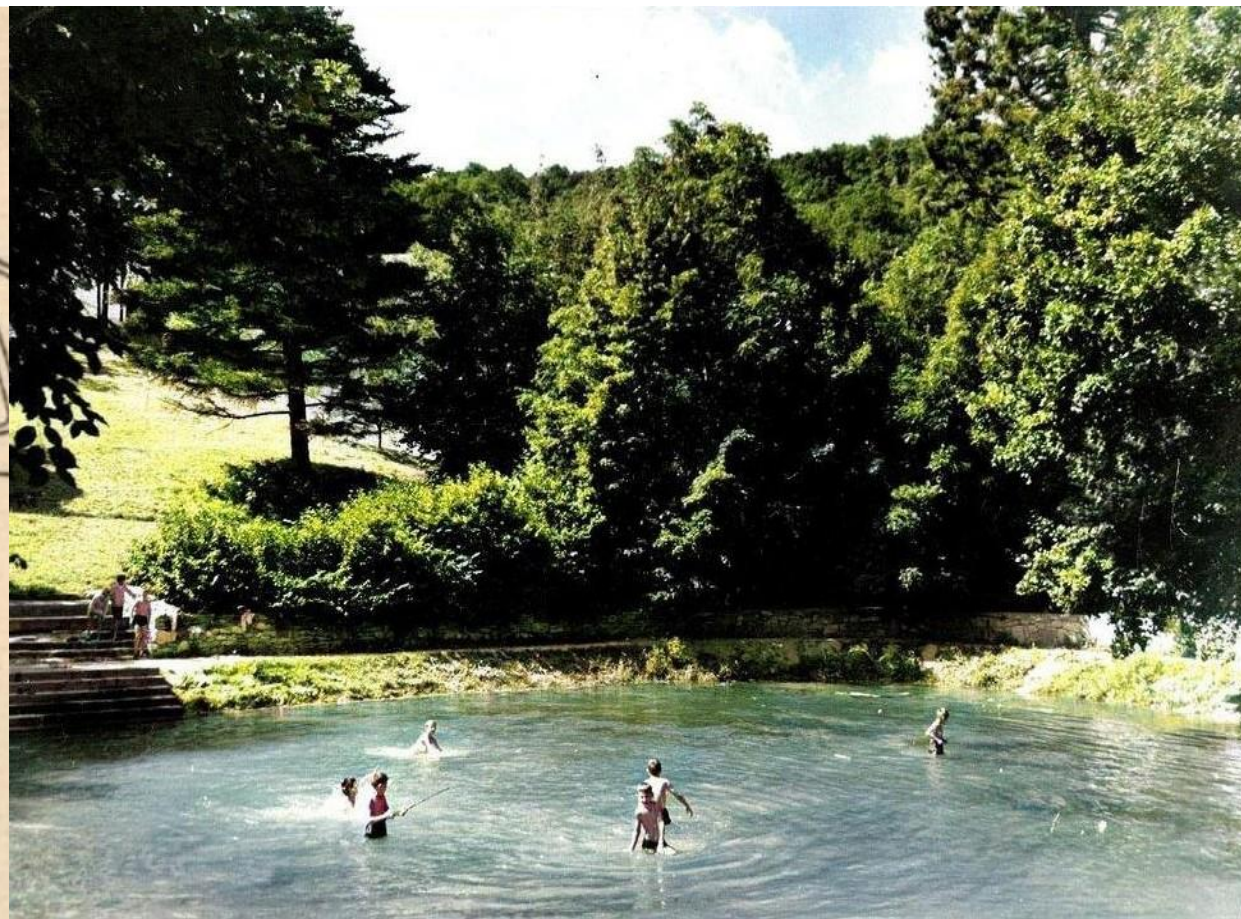
A Disznófő forrásból az Isten szeme tóba vezető vízvezeték – jó példája volt a forrásvíz-gazdálkodásnak, vízvisszatartásnak
A tó medrében pedig az Isten szeme forráscsoport tört a felszínre

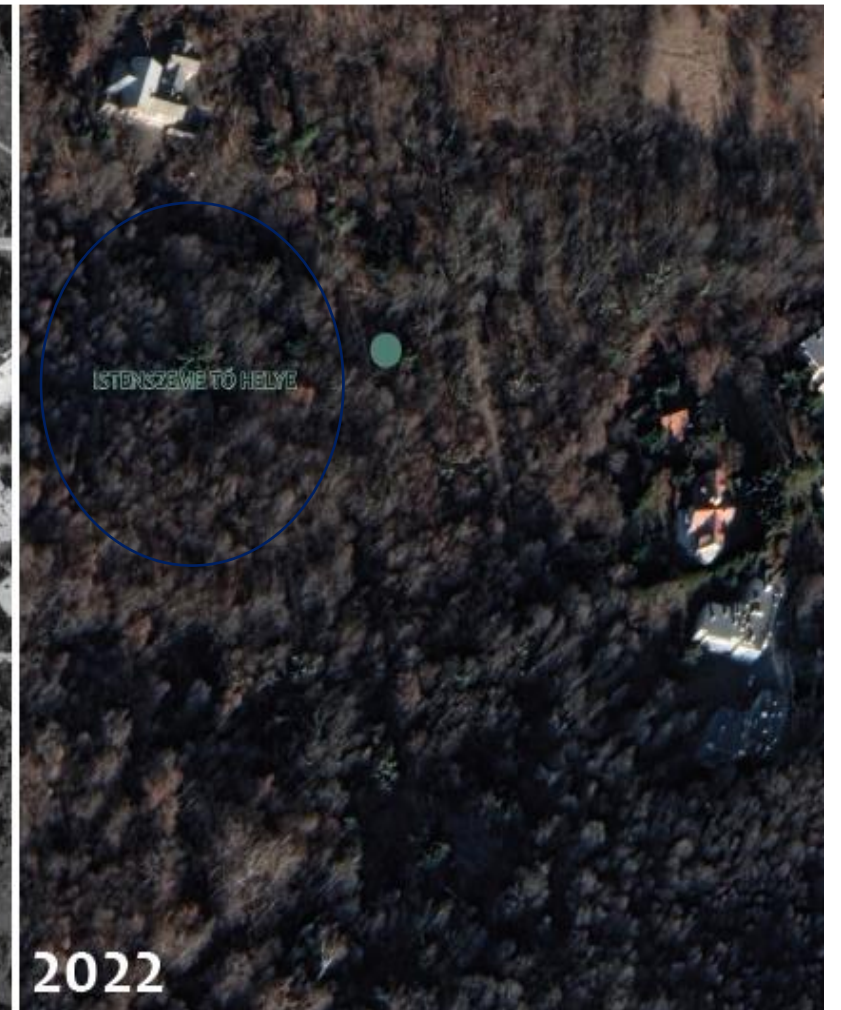
Az Isten szeme tó jelenlegi állapota

Az 1950-1960 között a csővezeték, ami a tóba juttatta a Disznófő forrás vizét, megszüntették, a tó medrét kibetonozták, a tó ezzel kiszáradt, – a forrásvizek a föld alatt szivárognak el

Az Isten szeme tó forrásvíz vízellátó rendszere újjáéleszthető, a Disznófő forrás újrafoglalásával, a forrás és a tó közötti forrásvíz csővezeték újjáépítésével és a kibetonozott meder helyreállításával, így az Isten szeme forráscsoport a mederből ismét táplálhatná a tavat hideg, tiszta forrásvízzel

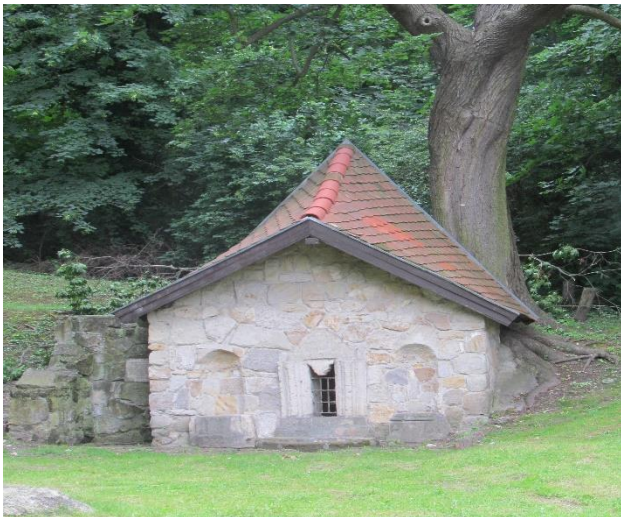
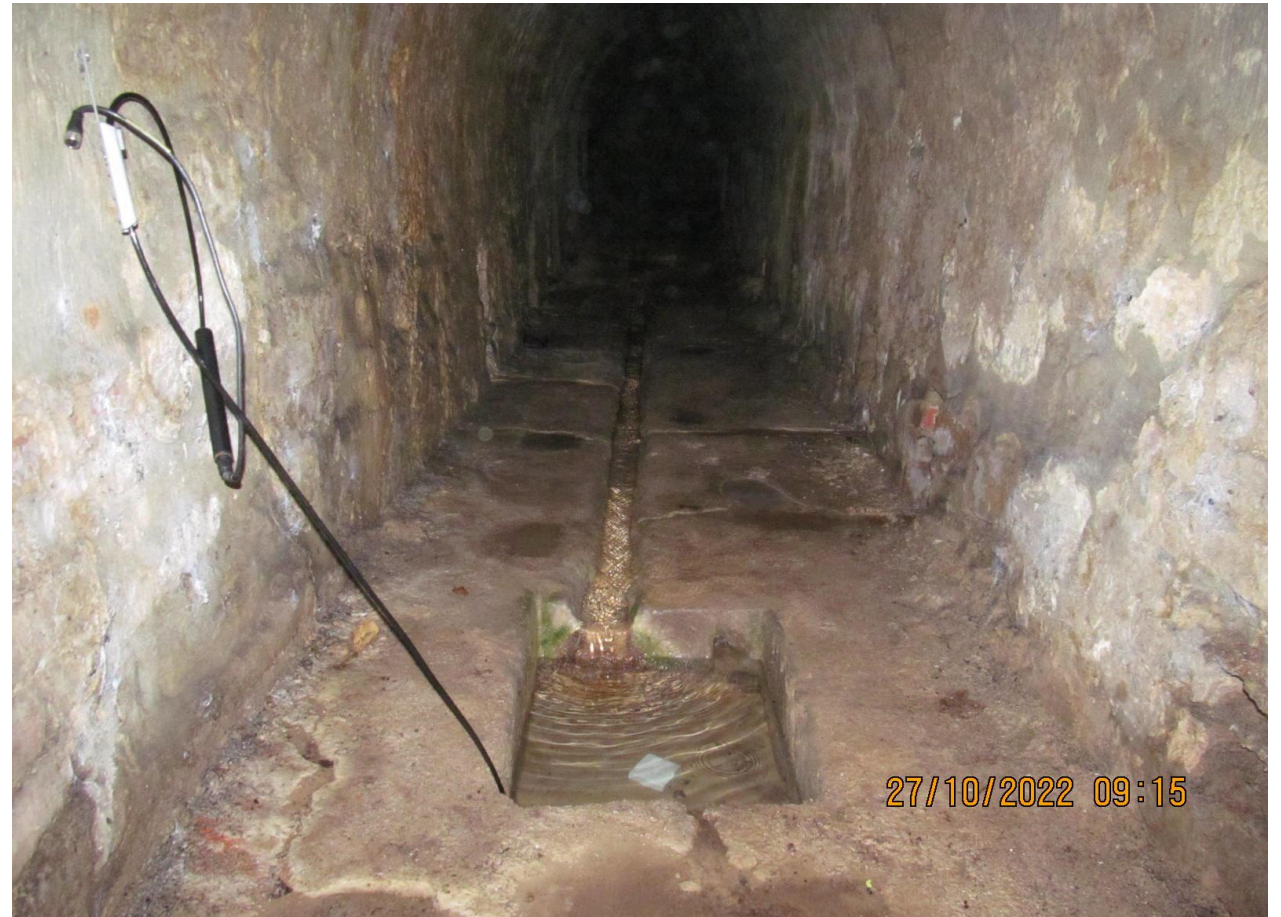
- **1. Városkút forrás** – Budapest legrégebbi ivóvízműve

A városi erdők városi forrásainak jelenlegi állapota

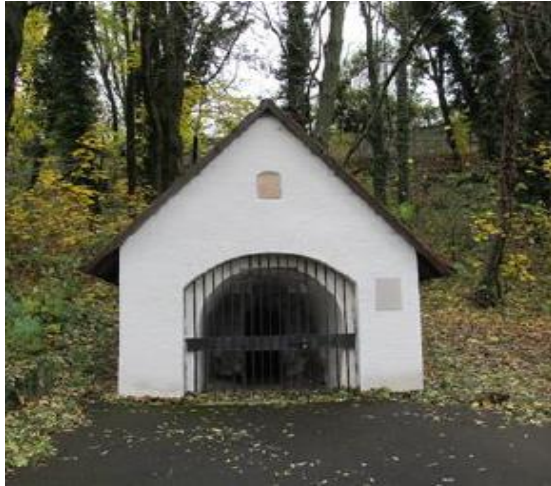
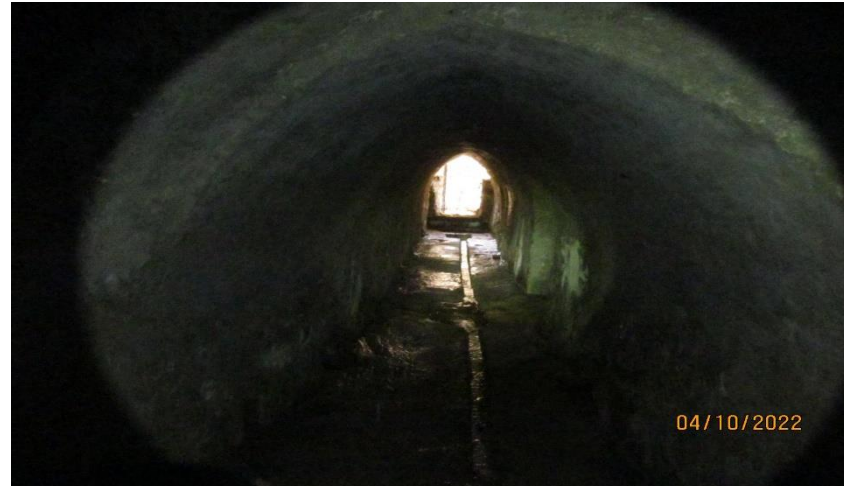
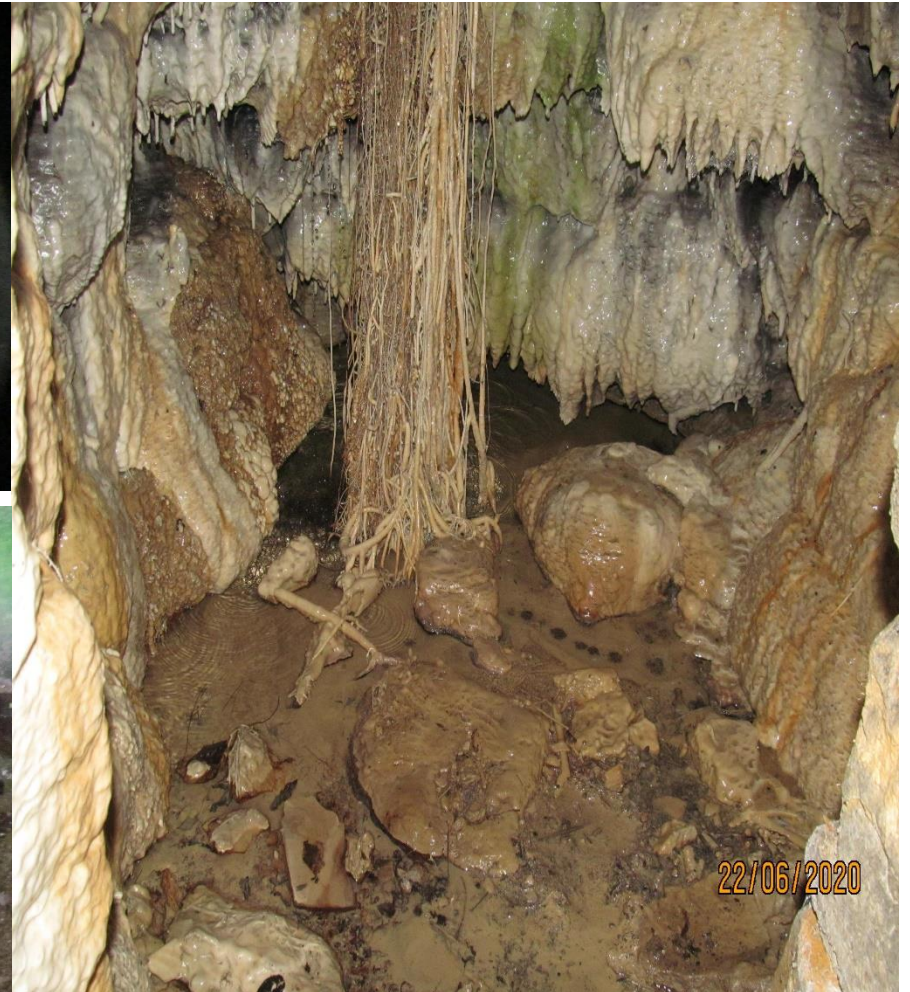
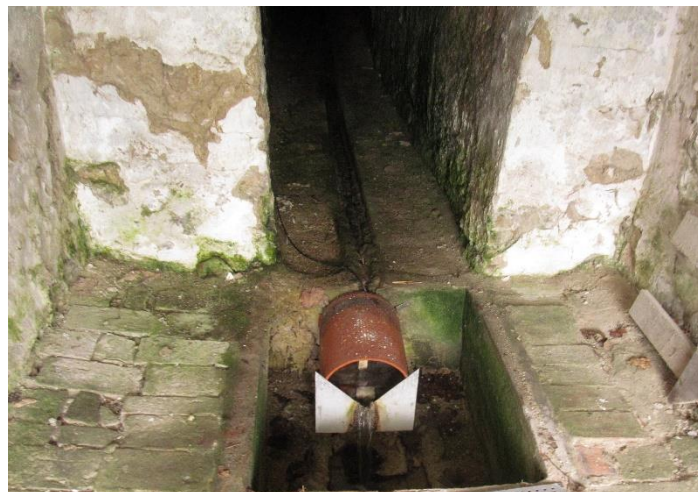
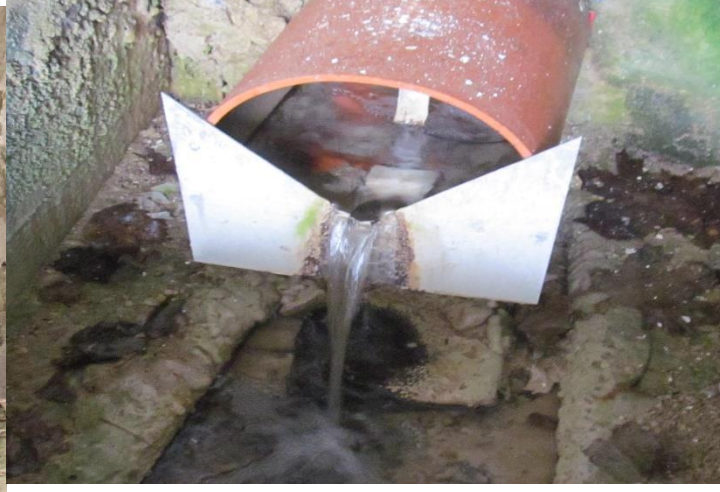
- 2. Béla király kút forrás

A városi erdők városi forrásainak jelenlegi állapota

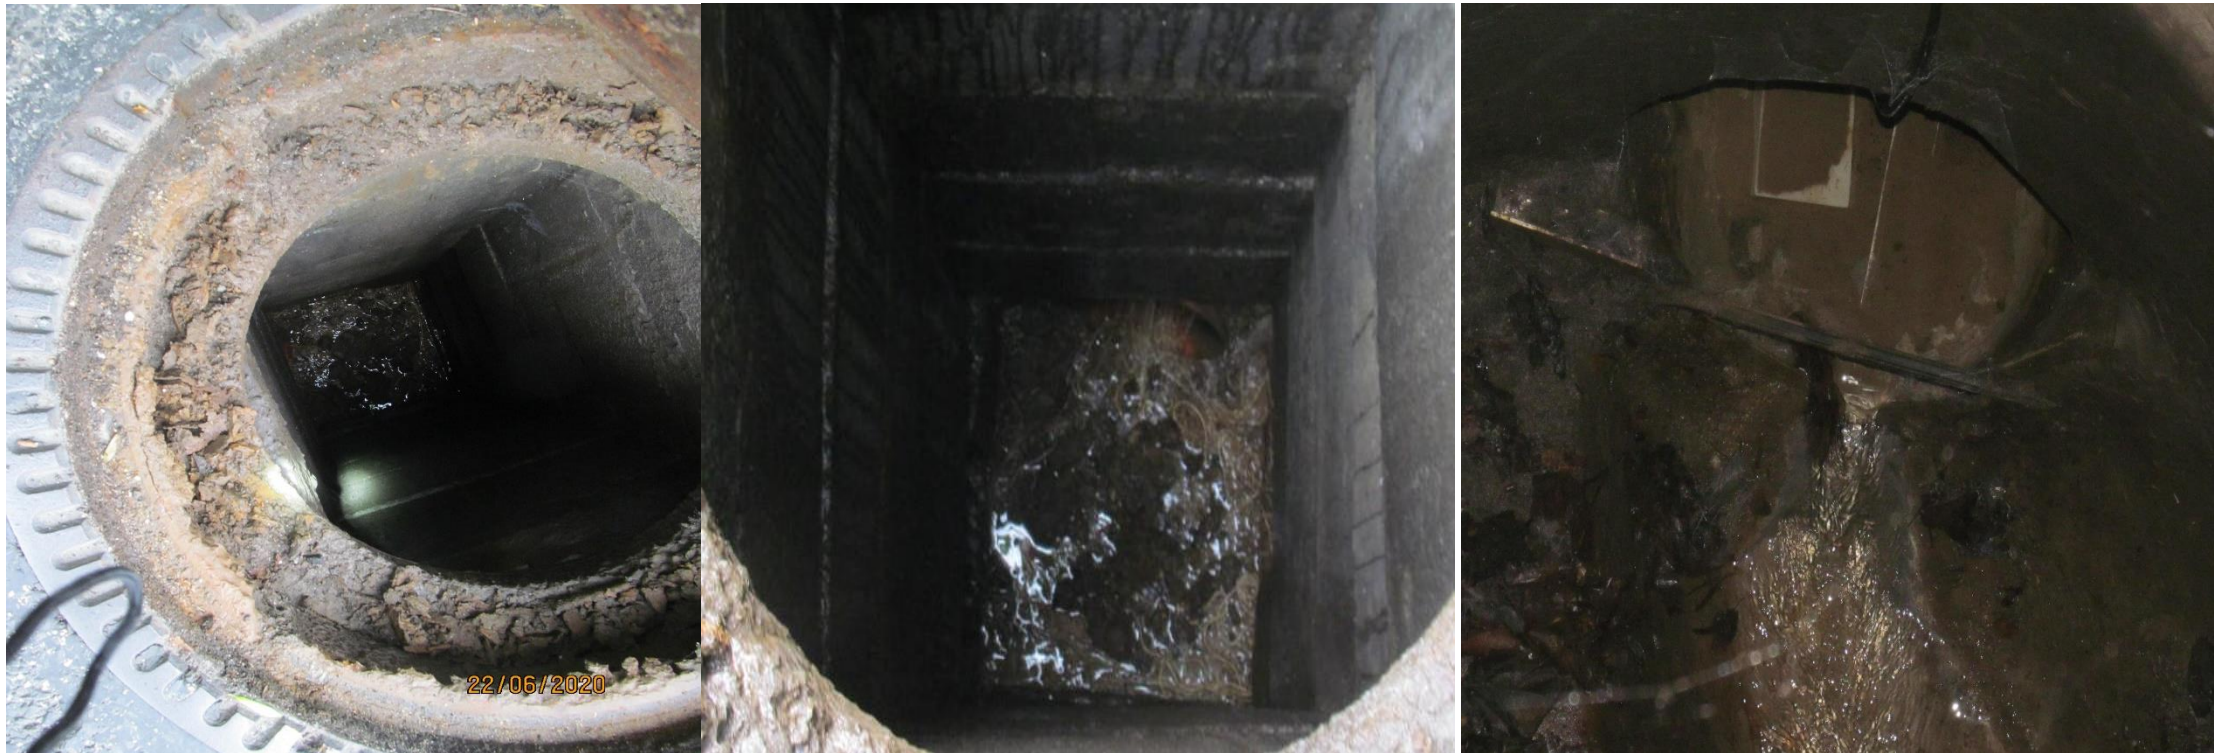
- **3. Ágnes forrás** (XII. kerület, Fodor utca 1. szám alatt a csatornában fakad)

A városi erdők városi forrásainak jelenlegi állapota – a forrás elhelyezkedése
