**ISTEN SZEME TÓ
MEGÚJÍTÁSÁT ELŐKÉSZÍTŐ DOKUMENTÁCIÓ**

Budapest Főváros XII. kerület Hegyvidék Önkormányzat

Aqua montis Vízügyi és Vízgazdálkodási Kft.

Budapest, 2023.01.31.

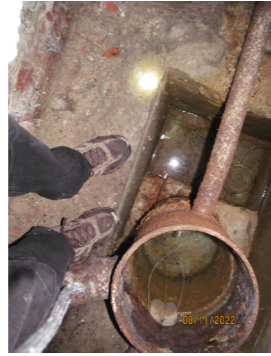
A forrásfoglalás galériából és az I Gyűjtőkútból érkező forrásvíz összefolyása a forrásfoglalásban. (2022)

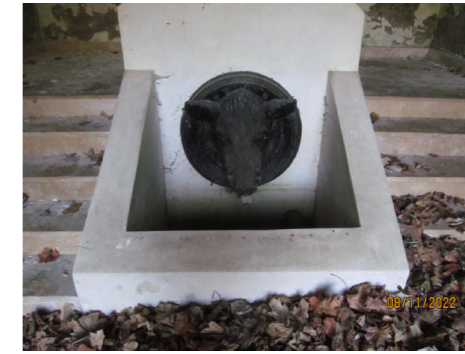
Forrásházban található vas disznófej forrásvíz kifolyó forrásvíz nélkül. (2022)

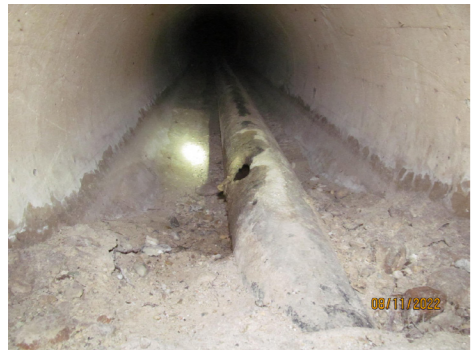
Csővezeték sérült a forrásvíz ezért sem tud eljutni a vas Disznófő kifolyóig. (2022)

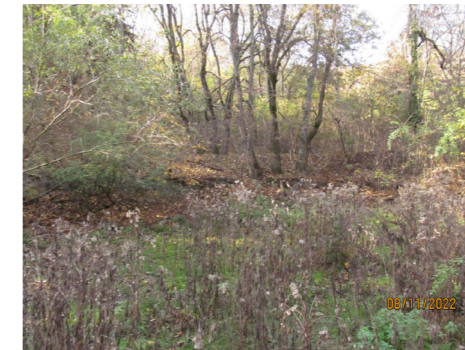
Istenszeme tó jelenleg a tó közepéről fényképezve hasonló szögből mint Csallány Sándor 1955-ös képe. (2022)

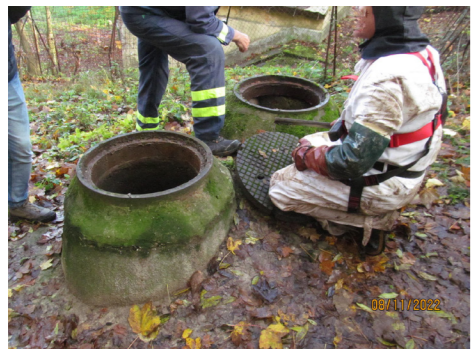
Disznófő forrásház melletti ellenőrző aknák a jobb oldali aknából tudna eljutni a forrásvíz a Vadkan fej kifolyóba. (2022)

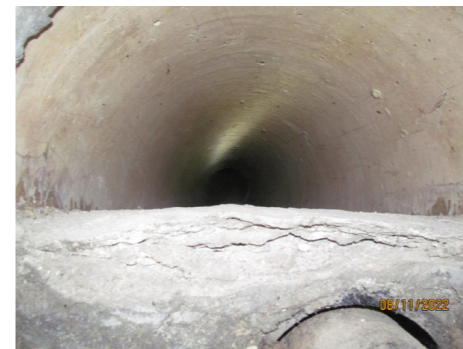
Kibetonozott forrásfoglalás alagút és benne a csővezeték a forrásvízgyűjtő galériáig. (2022)

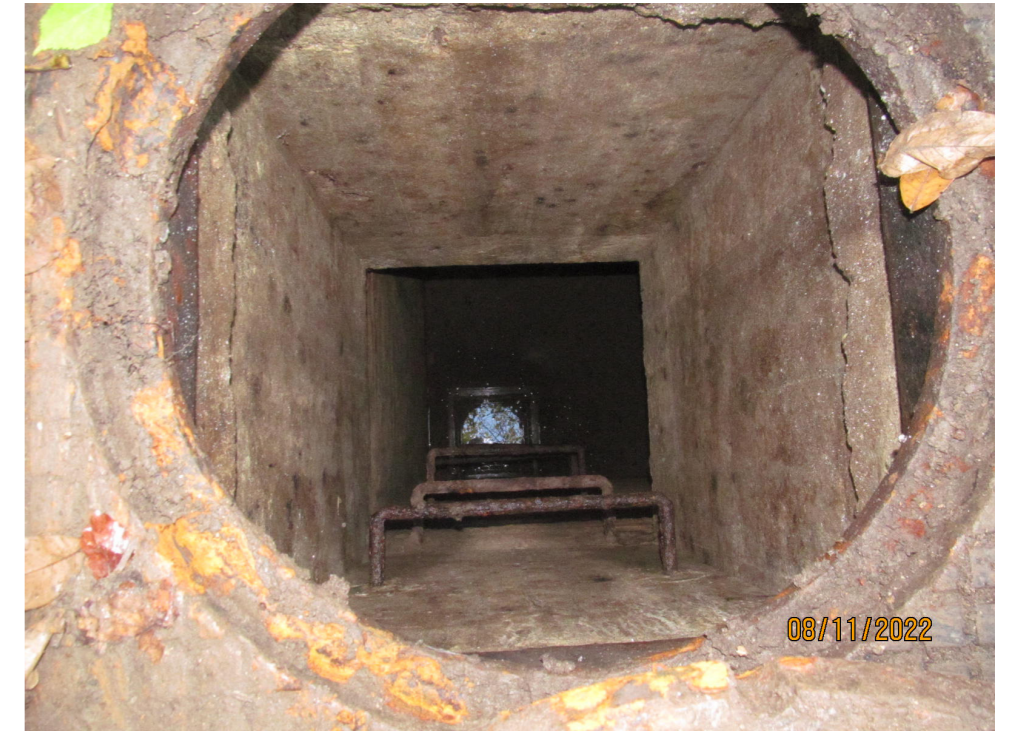
F_3_7914_kép_Műleírás melléklet_zsompban víz
