**ISTEN SZEME TÓ
MEGÚJÍTÁSÁT ELŐKÉSZÍTŐ DOKUMENTÁCIÓ**

Budapest Főváros XII. kerület Hegyvidék Önkormányzat

Aqua montis Vízügyi és Vízgazdálkodási Kft.

Budapest, 2023.01.31.

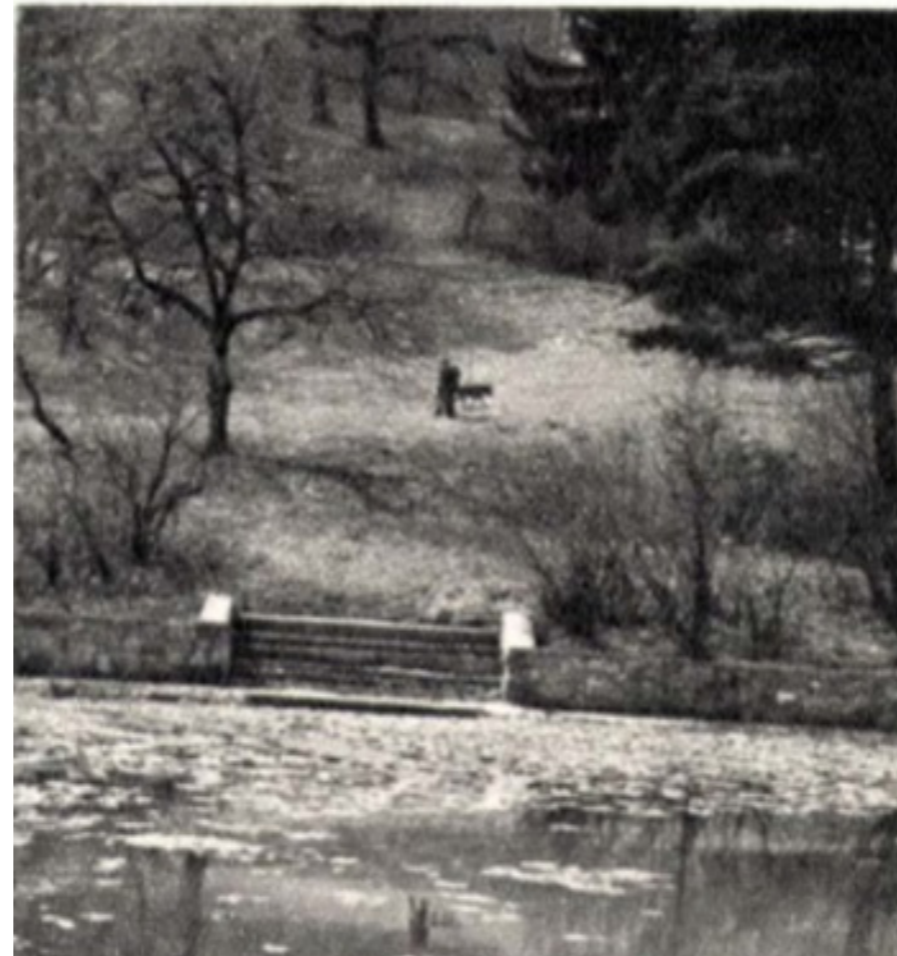
A bal oldali képen látható, hogy a hálózati vezetékes vízről táplált tó algásodásnak indult, és vízínövények kezdenek kinőni az ekkor (1967) már betonlapokkal burkolt tó medréből, a tó meder forrásai a beton lapok miatt már nem tudták tovább táplálni a tavat.

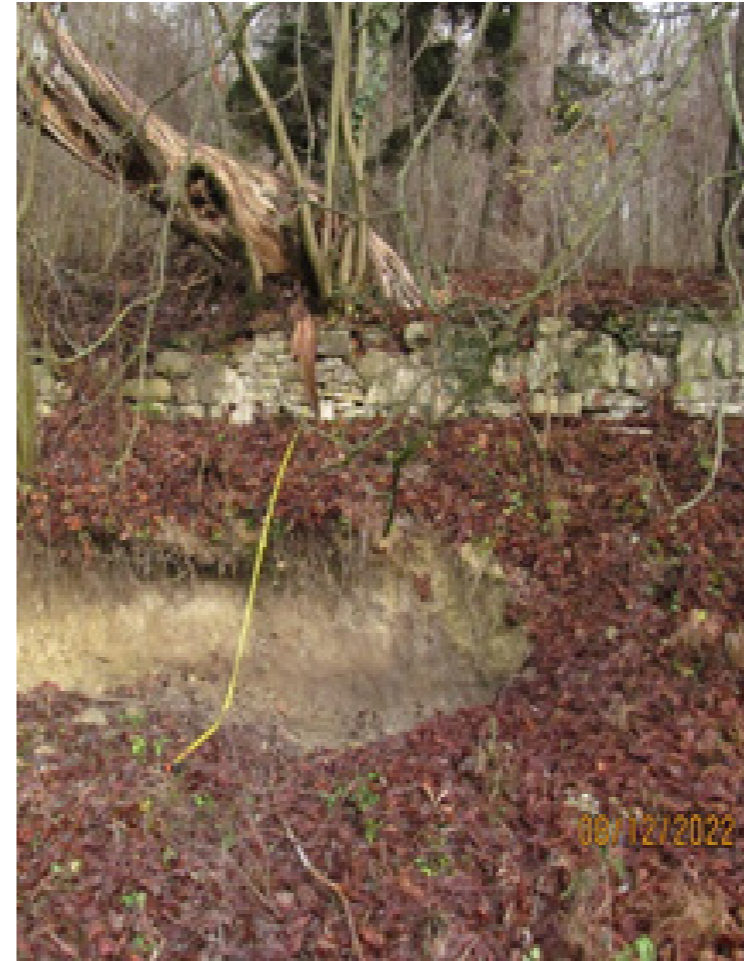
Szintén a tó medrében fakadó forrásvíz jelenlétére utal a tó medrében tanyát vert, és a bal oldali képen látható fűzfa.

Köztudomású, hogy 365 mBf magasságban a János-hegy oldalában nem jellemző, hogy kifejezetten vízpartokon honos fűzfa kinőjön magától a tó medrében.

A víz jelenlétének hiányában a 2022 nyarán bekövetkezett aszályt nem élte volna túl a képen látható fűzfa.

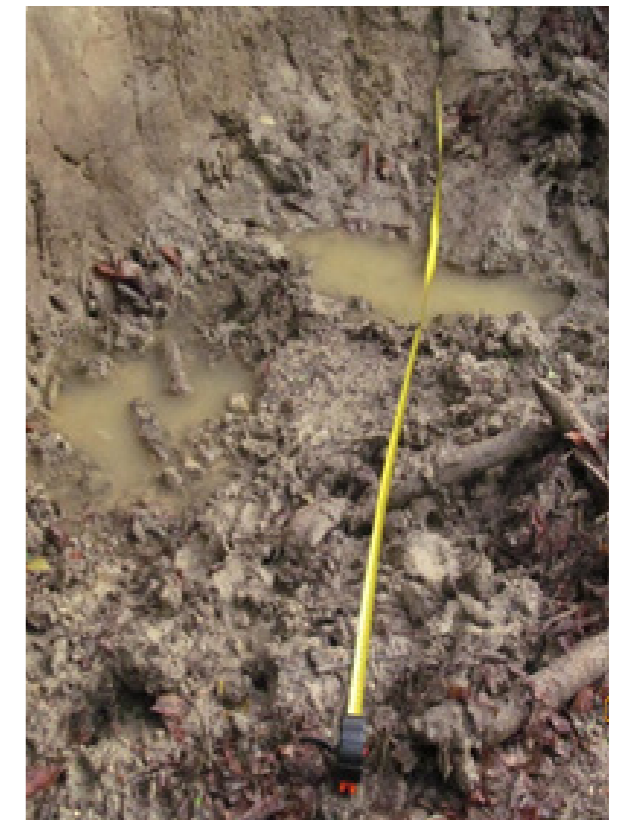
Az alábbi képen a dagonyában található forrásvíz látható.

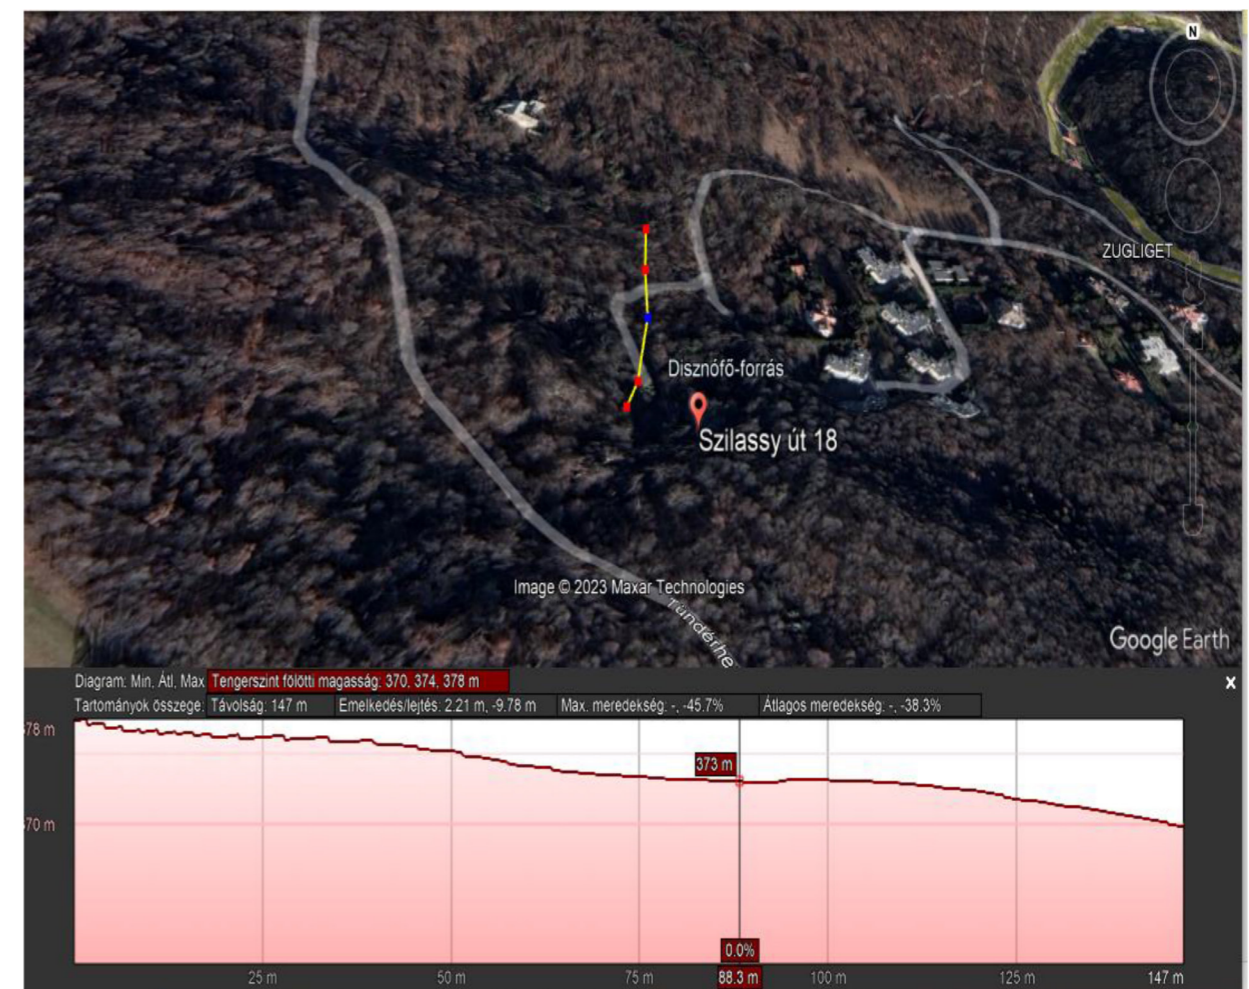
A forrásvíz vezeték tervezett nyomvonala az alábbi képen látható.

Az Istenszeme tó a Disznófő forrástól 147 m távolságra található, a forrásvíz vezeték kiépítése méterenként 50.000.-Ft, így a Disznófő forrástól az Istenszeme tóig a forrásvíz vezeték kiépítésének előzetes becsült költsége: **7.350.000.- Ft + ÁFA.**

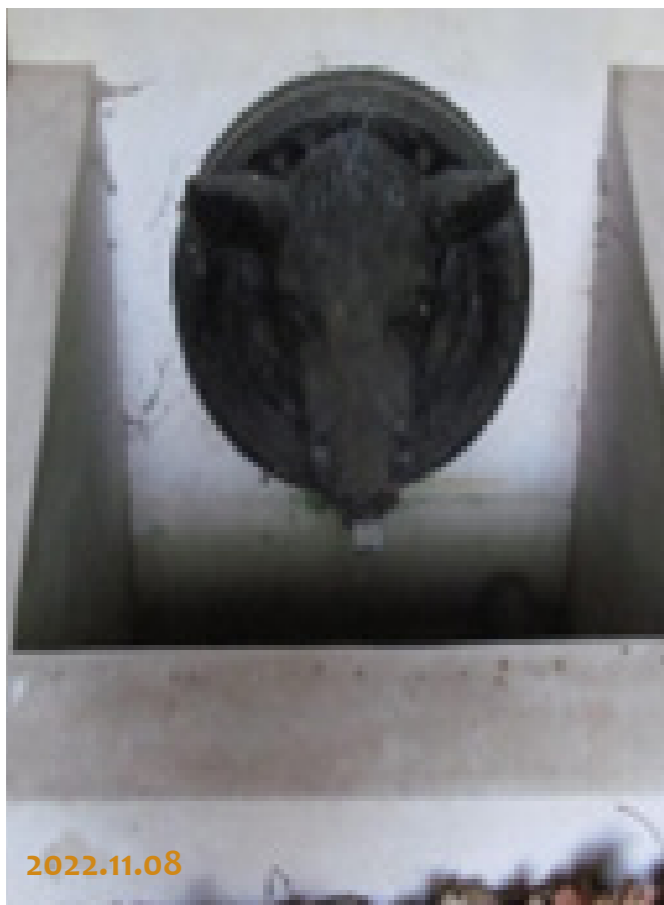
A Disznófő forrás jelenlegi állapotát az alábbi fényképek mutatják be. A forrásban a közeli disznófő fej fényképen látható módon **még volt víz 2017.06.28-án**, napjainkra már 2022.11.08-ra a forrásban nem mutatkozott víz jelenlét.

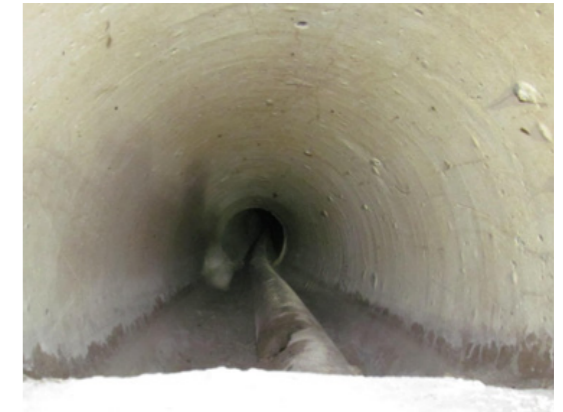
Az alábbi képen látható a forrás tárója a „felújítás” után, aminek következtében csökkent a vízhozam.

Az I. számú Gyűjtő forrásból az alábbi bal oldali fénykép jobb oldali csövén érkezik a forrásvíz, illetve a forrás működése esetén, érkezne a forrásvíz. Az egyenesen haladó cső pedig a forránház fő gyűjtőaknájába, forrás hegyre merőleges vízgyűjtő galériájába vezet.

Itt, alább láthatóak a forrásfoglalásba helyezett beton és PVC csővezetékek, amelyek ellehetetlenítik, megakadályozzák a forrás működését, forrásvíz megjelenését a kifolyónál, Disznófőnél.

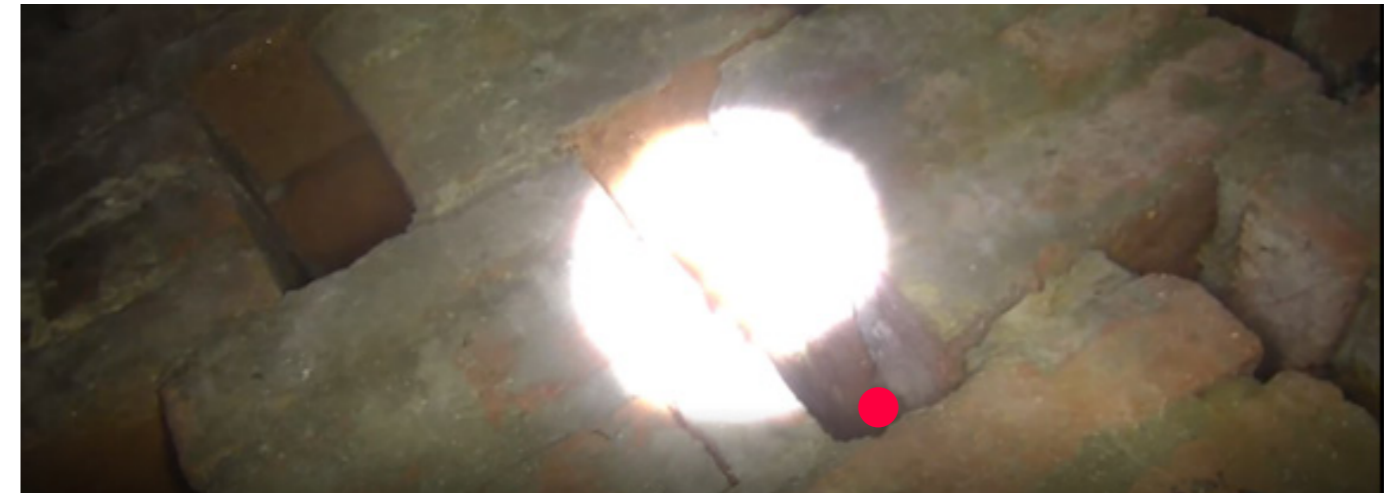
Forrásfoglalás galéria – hegyre merőleges galéria – hegy felőli oldala, a nem működő forrásvíz gyűjtő kapillárisokkal:

Hozzávetőlegesen 2 m széles szakaszon, a galéria aljától 30-160 cm sávban található ezek a nem működő vízgyűjtő kapillárisok.

Vízgyűjtő kapillárisok belsejében szén található a fenti kép szerint:

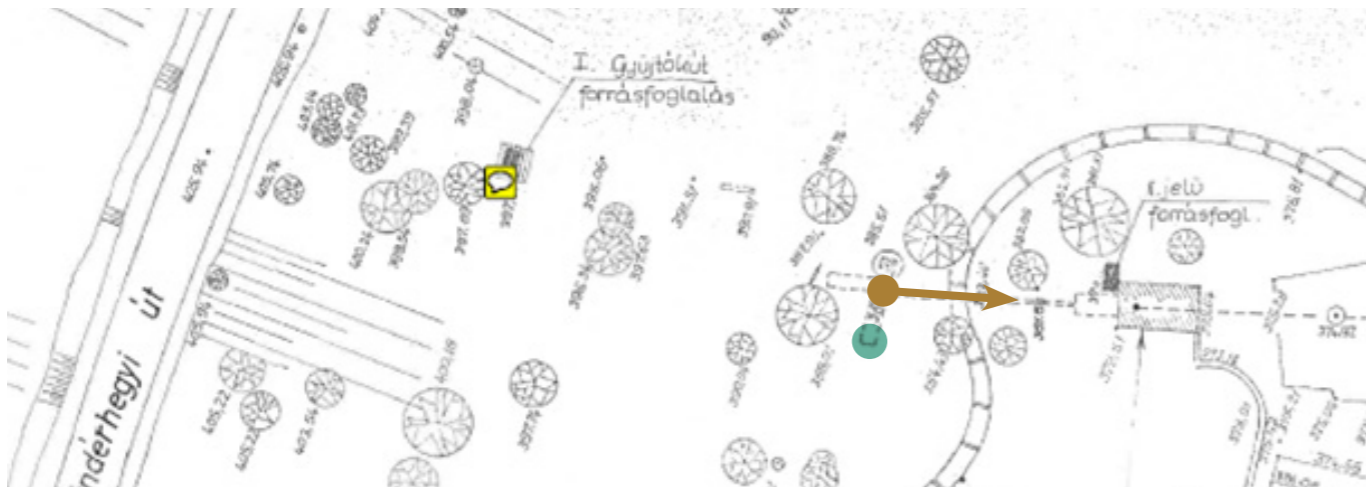
Hegy felé fordítva az alaprajzot galéria jobb oldala, az ábrát nézve (másolat FÖMTERV 1975. évi terveiből című) 20 perf. a.c. cső kavicsban jelölés.

Galéria - alaprajzot hegy felé nézve - bal oldali végén hegy felőli oldalfal szénnel kitöltött nem működő vízgyűjtő kapillárisai. A galéria bal oldalában a perforált a.c. cső kavicsban jelölésű feltehetően nem épült meg, a bűvár felvételén nem látható.

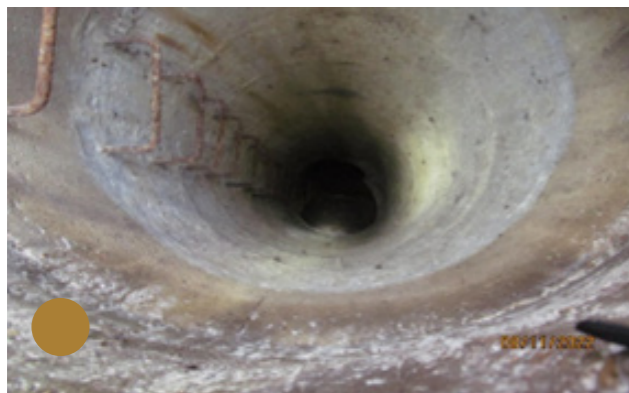
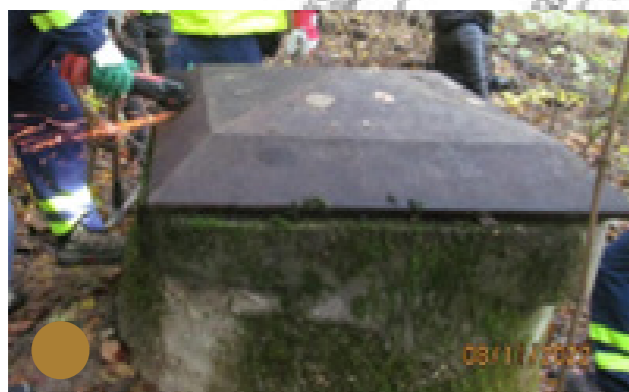
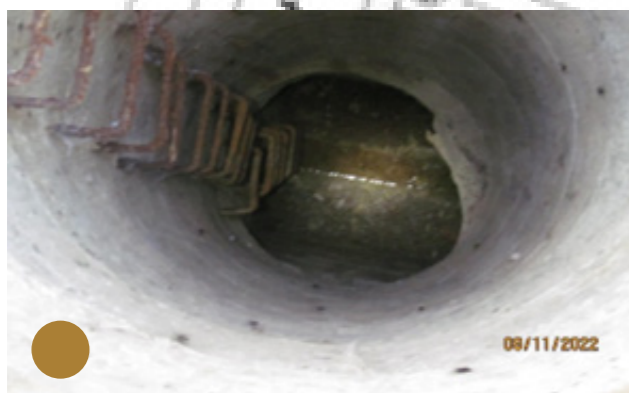
Disznófő forrásfoglalás galéria ellenőrző aknája a disznófej felett. Forrásvíz útja, a Disznófej feletti vízgyűjtő rendszerben, kék nyíl jelzi a víz érkezését és elfolyását a forrásfoglalásokba, illetve azokból.

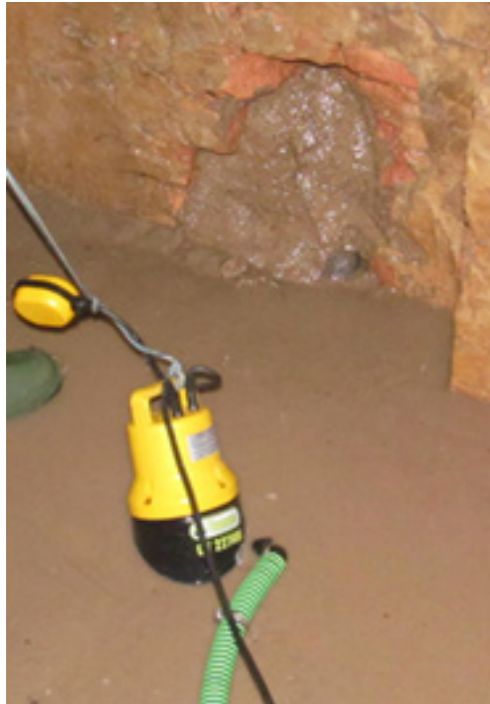
Az 1938 évi állapotot rögzítő „Pálfalvy Gyula” felmérés idején a forrásházhoz csatlakozó téglából épített cca. 29,6 fm hosszú alagút alkotta a forrás víznyerő létesítményét. (lásd felhasznált tervek és adatok 3.) A FÖMTERV 1975 évi tervén az alagút hegyfelöli végén elhelyezkedő meglévőnek feltüntetett forrásfoglalást jelen vizsgálat során nem találták meg. Feltételezem, hogy az csak a 1975-s terv része volt ami nem került megépítésre. Az 1975 -évi tervhez kapcsolódó helyszíni szemle és vizsgálat összefoglalása:

A helyszíni vizsgálatok szerint az 1975 évi terven jelölt I. gyűjtő akna mérete kisebb a terven szereplőnél (mintegy 1,5 -2,0 m széles esésvonalra merőleges irányban. az aknában lévő víz miatt a szivárgó csövek csak a víz eltávolítása után vált láthatóvá. (lásd a képen)

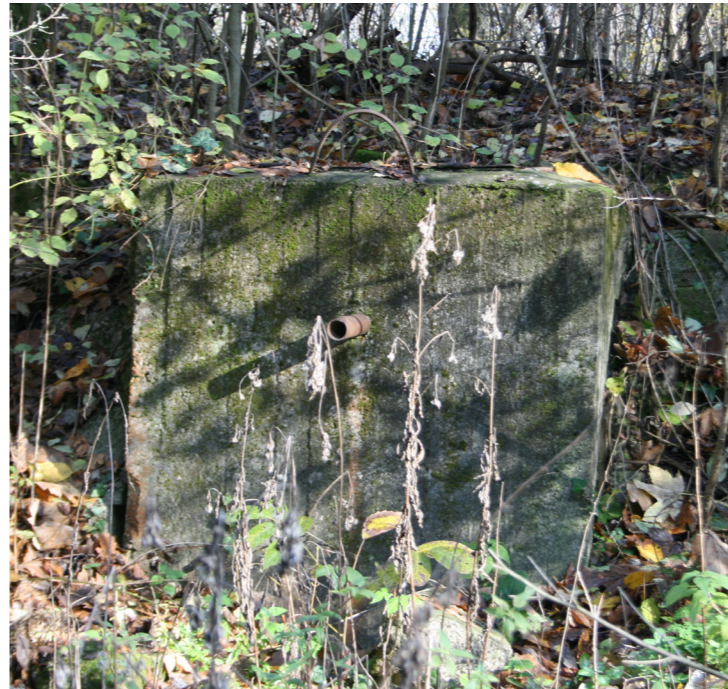
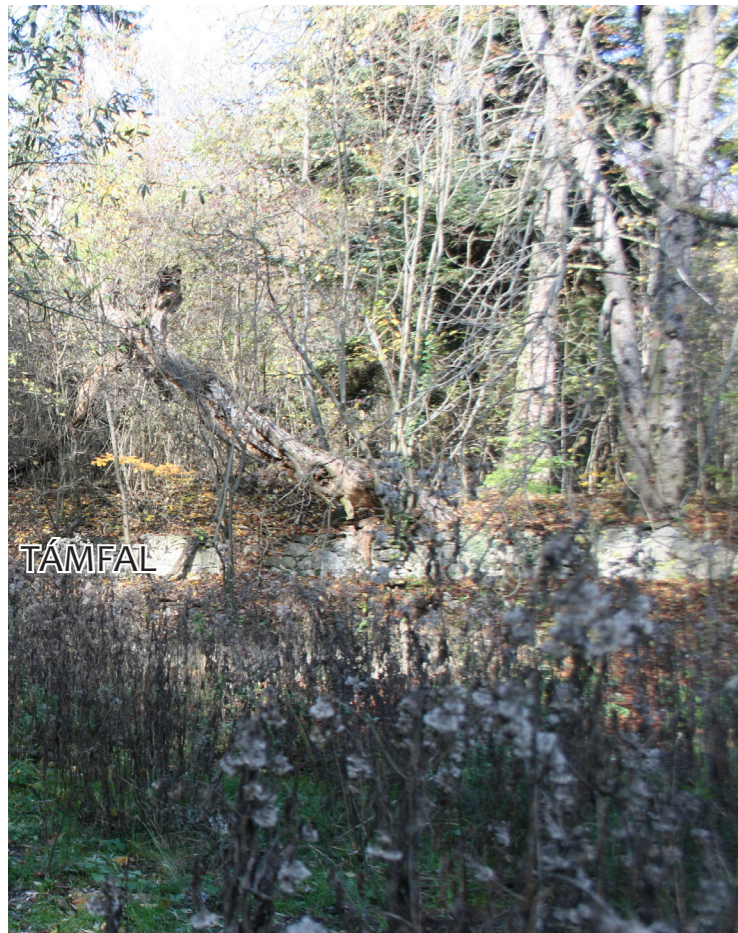
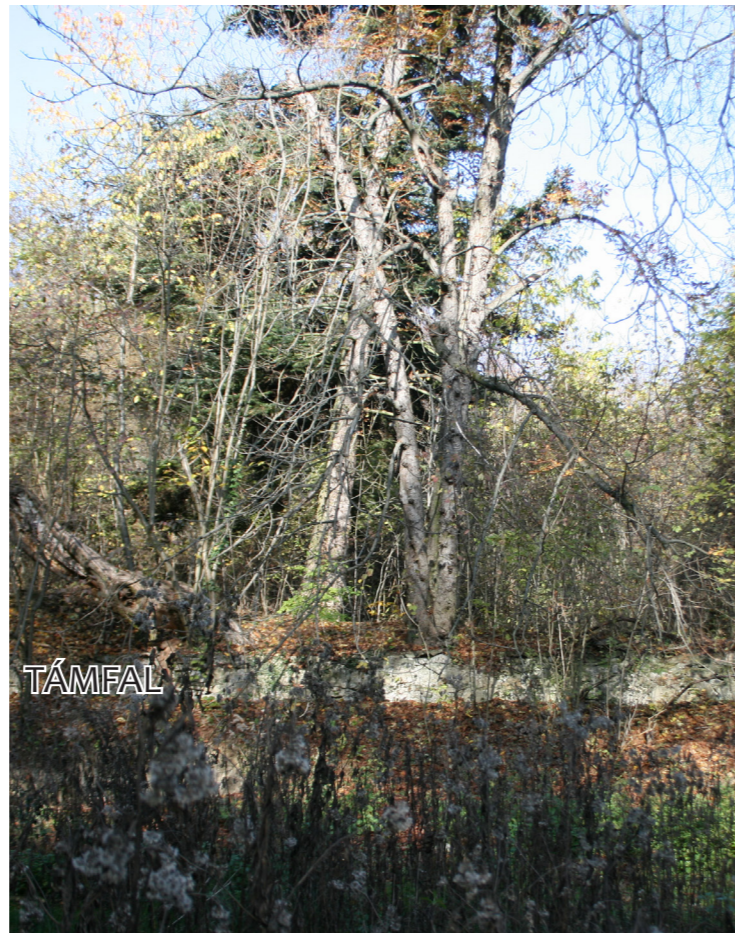
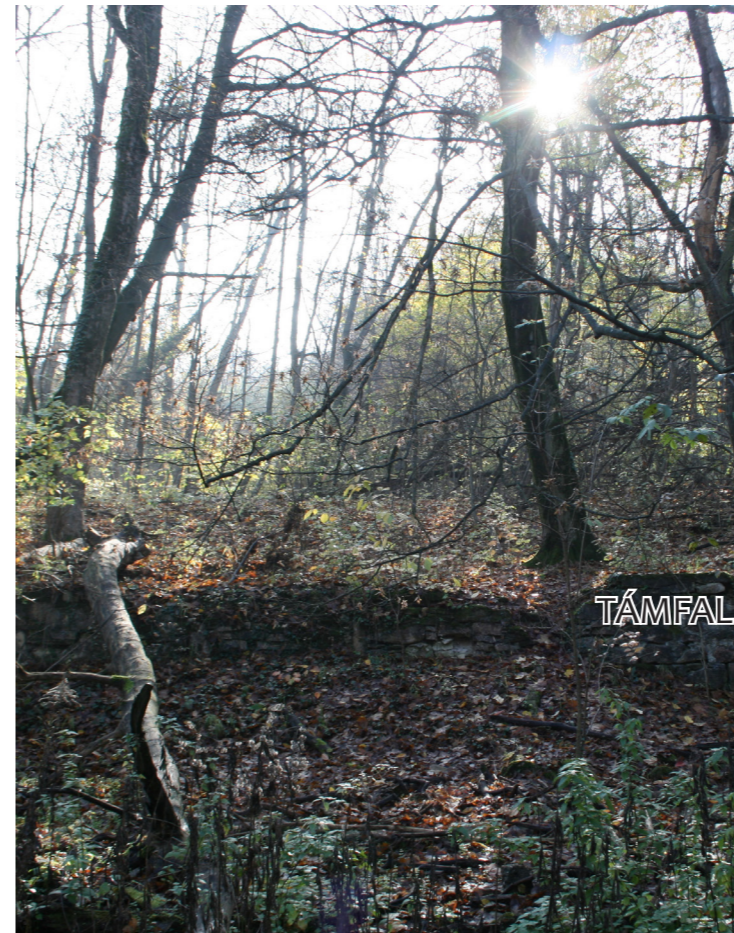
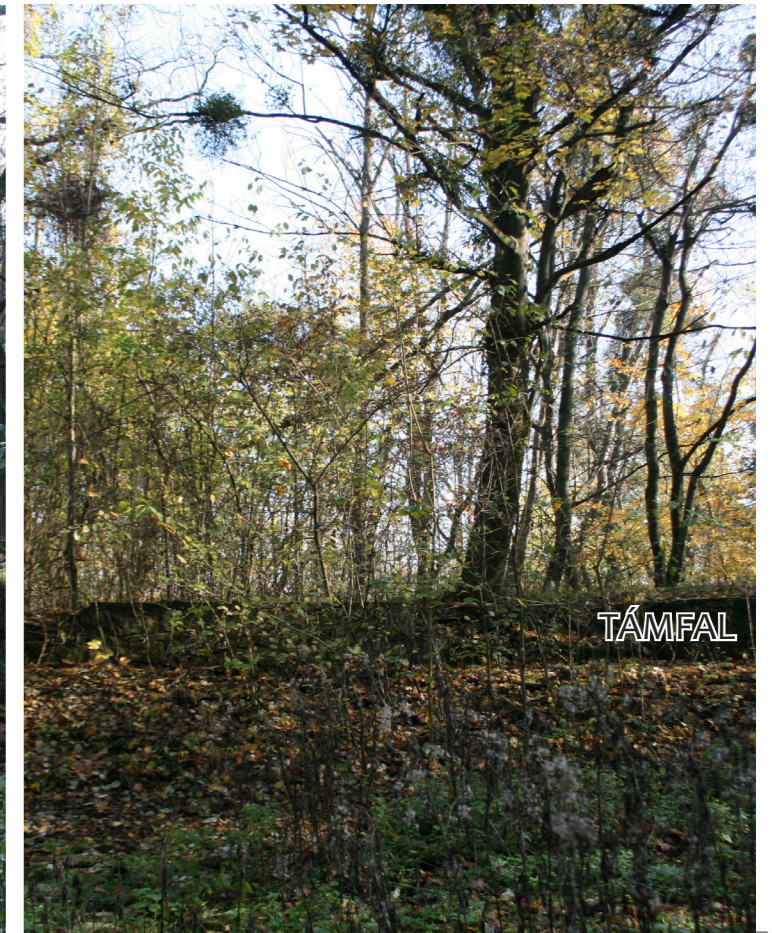
2022 november 8-án bejárást tartottunk, mely során felmértük az egykori Istenszeme tó jelenlegi állapotát, és megvizsgáltuk annak környezetét. Az egykori tó nehezen megközelíthető, nincs közvetlen útkapcsolat, mely elvezet a helyszínre. A tómeder körvonala ugyanakkor jól kivehető, mert a meder körüli terméskő támfal viszonylag jó állapotban fennmaradt. A tómeder jelenleg vizet egyáltalán nem tartalmaz, víz helyett növények borítják a területrészt. A mederben a gyomnövények között a lágyszárúakon túl magonc fák láthatók. Épített elemek közül a támfalakon kívül ma is megtalálható az a terméskő lépcső, mely egykor a tó vizéhez vezetett. A lépcső mára balesetveszélyessé vált. A tó 5-10 méteres környezetében több értékes, idős fa található, melyek között lombhullató és örökzöld fák is megjelennek.

A tó fő megközelítési pontjánál kialakítandó egy kisebb teresedés, mely fogadótérként funkcionálhat. A teresedésre információtábla helyezendő, mely a terület történetét mutatja be. Javasoljuk a tómeder rehabilitálását tókotrással, tereprendezéssel. A tavat megkerülő támfal jó állapotban van, viszont a tóhoz vezető lépcsőkarok balesetveszélyesek, javasoljuk ezen lépcsőkarok felújítását. Javasoljuk, hogy a két lépcsőkar közötti pihenő magasságában a támfalak belső homlokzata előtt az eredeti kialakításnak megfelelően egy sétaút épüljön, melyen haladva a tó körbejárhatóvá válik. Javasoljuk, hogy a tavat megkerülő sétaút, valamint a fogadótér kapjon szilárd terméskő burkolatot. A tóhoz vezető utak mellett javasoljuk 3 db pad elhelyezését. A tó körüli sétaúton szintén 3 db pad, illetve egy asztal elhelyezését javasoljuk. Az egykori tókifolyónál, ahol a támfal megszakad, nagyobb sziklák, mint installációk elhelyezését javasoljuk.

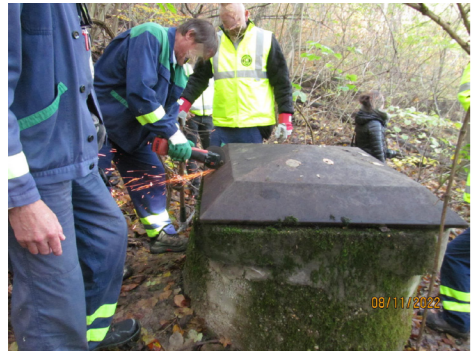
A Disznófő forrás feletti forrásvízgyűjtő galéria ellenőrző akájának felnyitási művelete. (2022)

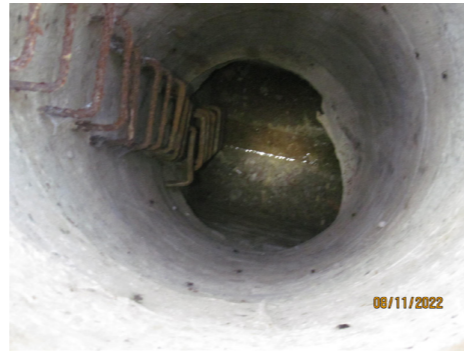
A forrásház feletti galéria az ellenőrző aknából a galériában kevés víz látható. (2022)

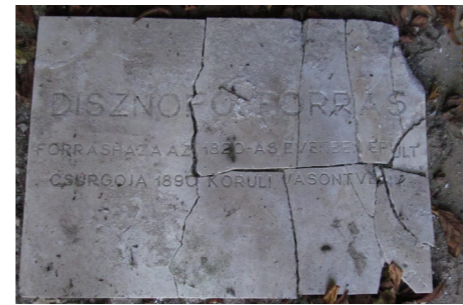
Forrásházban található összetört forrást ismertető tábla. (2022)

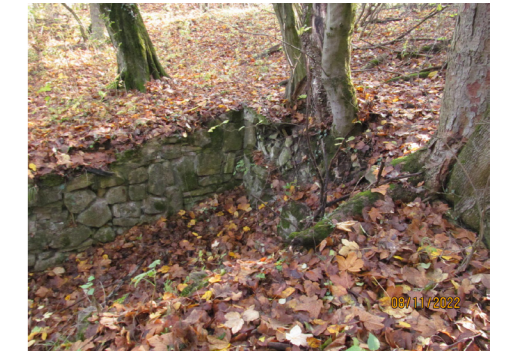
Forrásvíz vezeték befolyó helye az Istenszeme tó bal oldali befolyója. (2022)

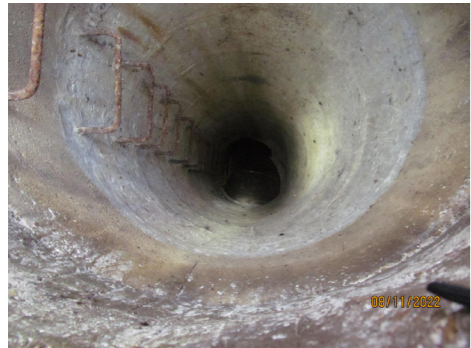
A forrásvíz gyűjtő galériába, forrásfoglalásba vezető ellenőrző akna belseje. (2022)

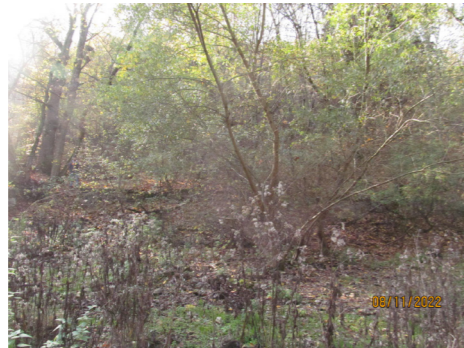
Az Istenszeme tó megdrében növekvő fűzfa a tóban működő mederforrások jelenlétére utal. (2022)

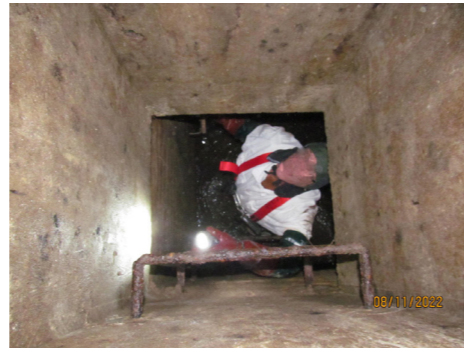
Búvár végez felmérést a Disznófő forrás I_sz_Gyűjtőkútjában. (2022)

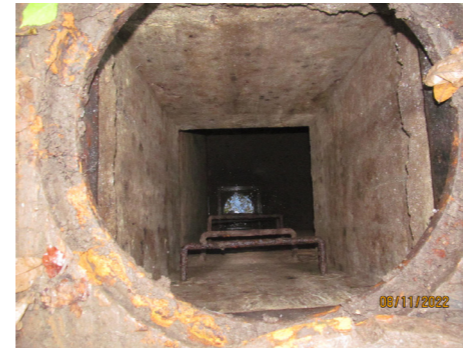
I_sz_Gyűjtőkút a Disznófő forrásház felett a Tündérhegyi út alatt innen is kap vizet a Disznófő forrás. (2022)

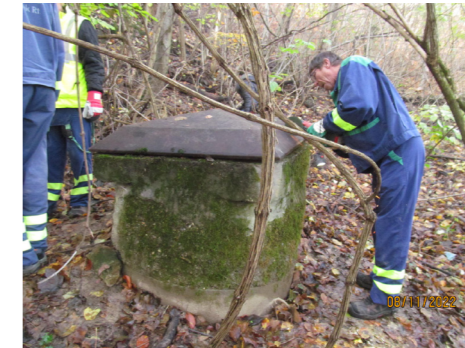
Isten szeme tó bal oldalán látható grottája itt folyt be régen a Disznófő forrás forrásvíze a tóba. (2022)

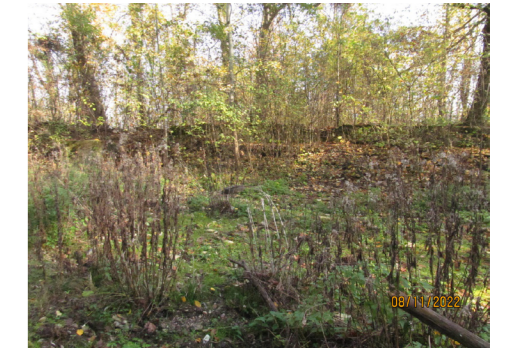
Isten szeme tó jelenlegi állapota a tó medrét vizet kedvelő növények népesítik utalva a víz jelenlétére. (2022)

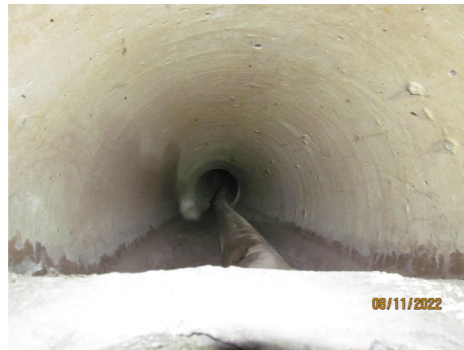
Disznófő forrás forrásalagútja kiberonozott csővel és pvc csővel. (2022)

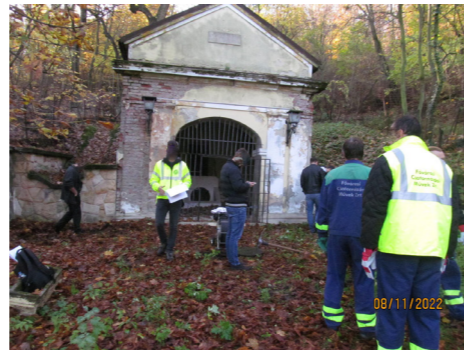
Disznófő forrásház FCSM vizsgálat. (2022.11.08)

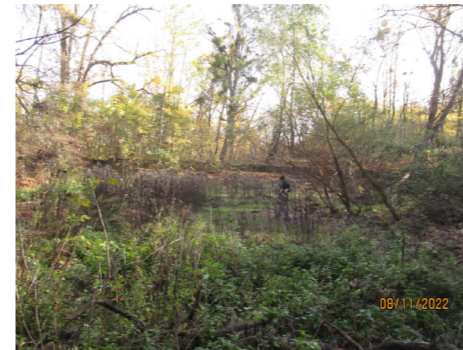
Istenszeme tó a forrásvíz befolyóbból nézve. (2022)

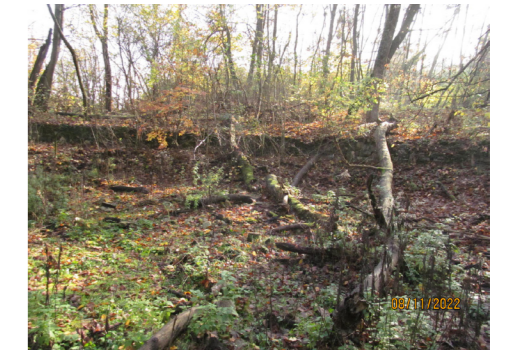
Istenszeme tó jelenlegi állapota a néhai forrásvíz befolyó grotta felől nézve. (2022)

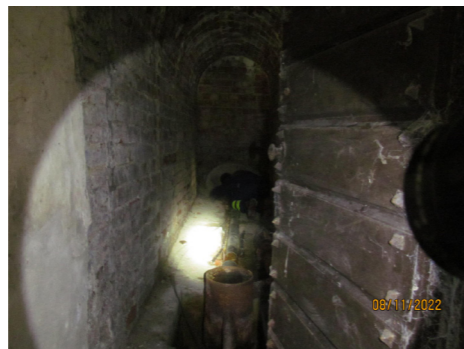
Forrásfoglalás alagút belseje az ajtó mögött. (2022)

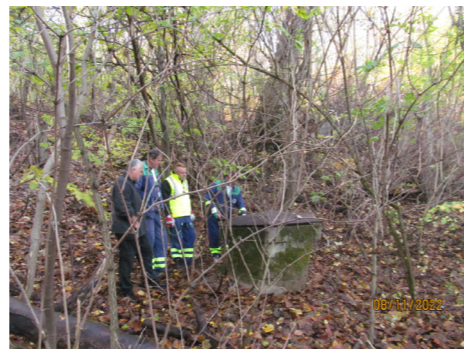
Forrásház feletti forrásvízgyűjtő galéria ellenőrző aknája a Disznófő forrás feletti sétány jobb oldalán. (2022)

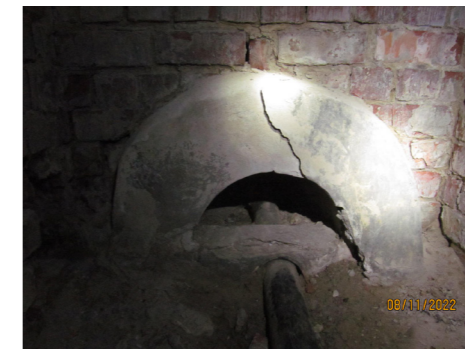
Lezárt kibetonozott forrásfoglalás alagút a foglalásfoglalás alagút első 5 métere után. (2022)

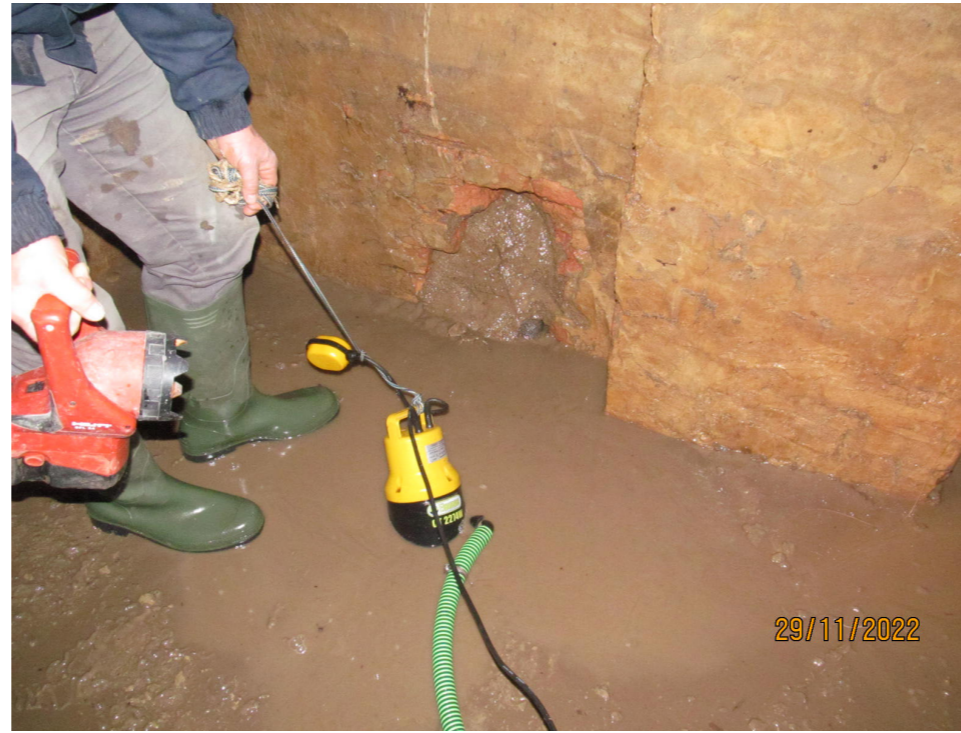
F7_kép_Műleírás_m_7959_eliszapolódott nyílás

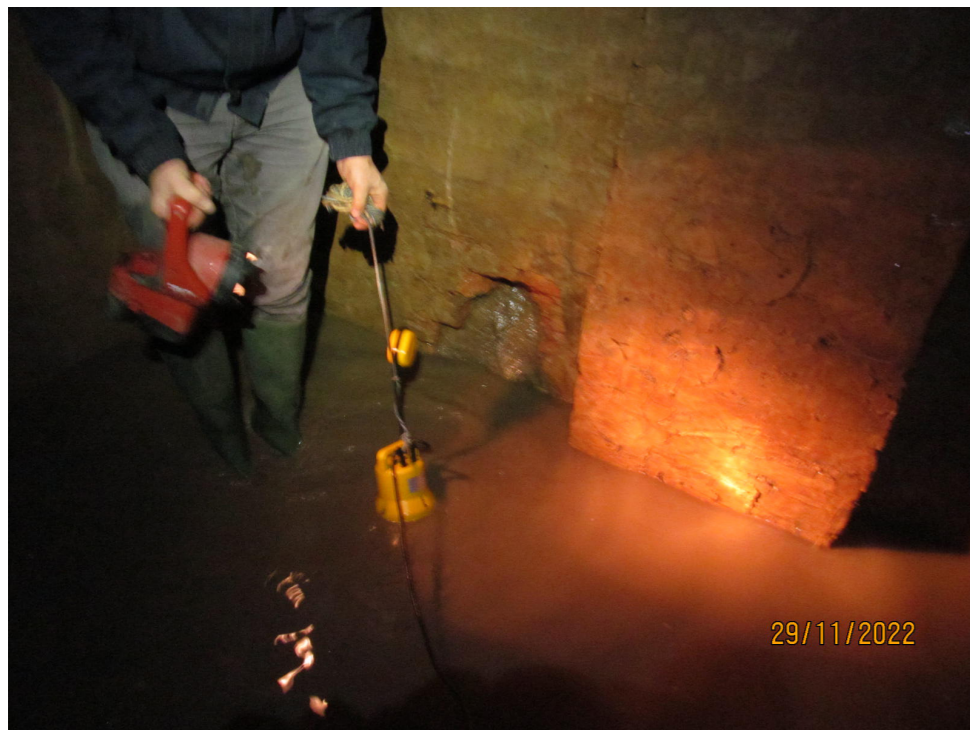
F5_kép_7955_Műleírás m_cső eliszapolódása

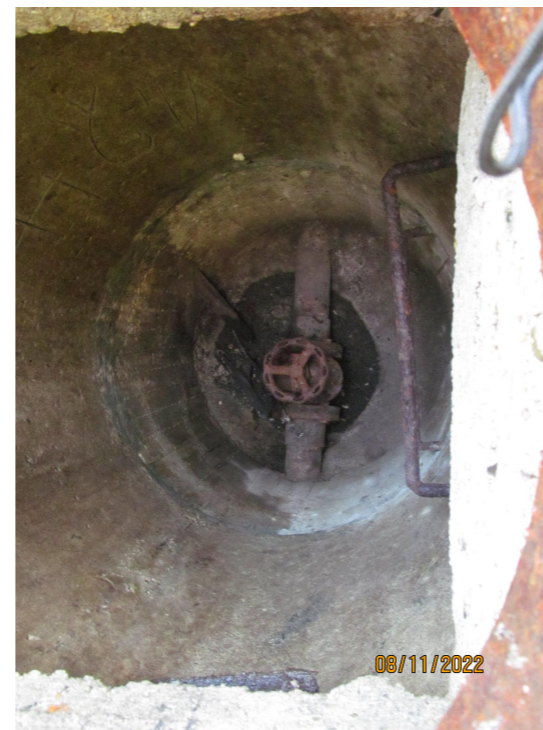
F_1_kép_7924_Műleírás melléklet 7924_tolózár

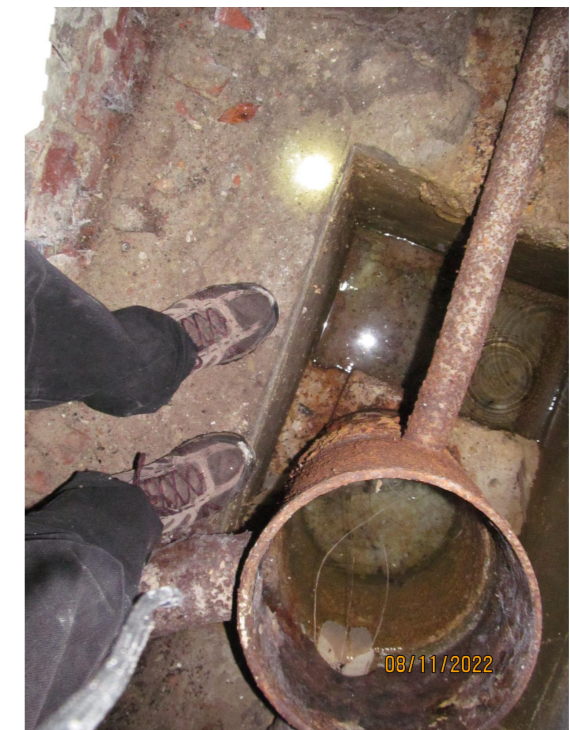
F_2_kép_7879_Műleírás mell_látható némi víz
